INFORME TÉCNICO		
	COMISIONADO BOMBAS P-510B-1/2		
	OS: 145188	AREA: CLOSED DRAIN	P19-319-INF-006-0

COMISIONADO Y PUESTA EN MARCHA AFTON PUMPS P-510B-1 / 2

SERVICIO ESPECIALIZADO PARA MONTAJE Y PUESTA EN SERVICIO

CLOSED DRAIN V-510B (EPF).

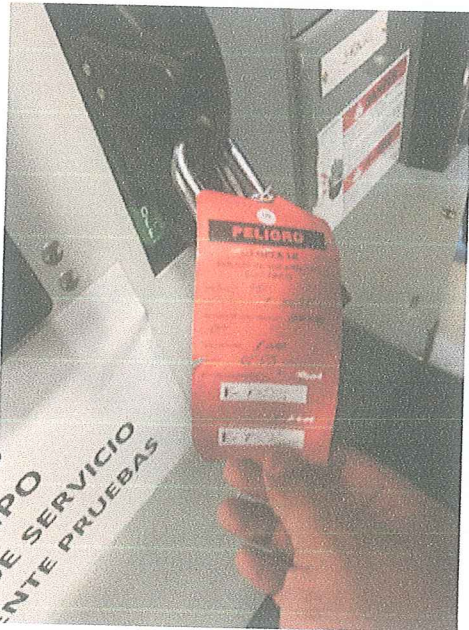
#	Secuencia de etapas	Actividad	Observaciones
1	Desmontaje equipos y partes.	<p>Previo al desmontaje, se verifica aislamiento eléctrico para inhibir el arranque de las bombas P-510B-1 / P-510B-2.</p>

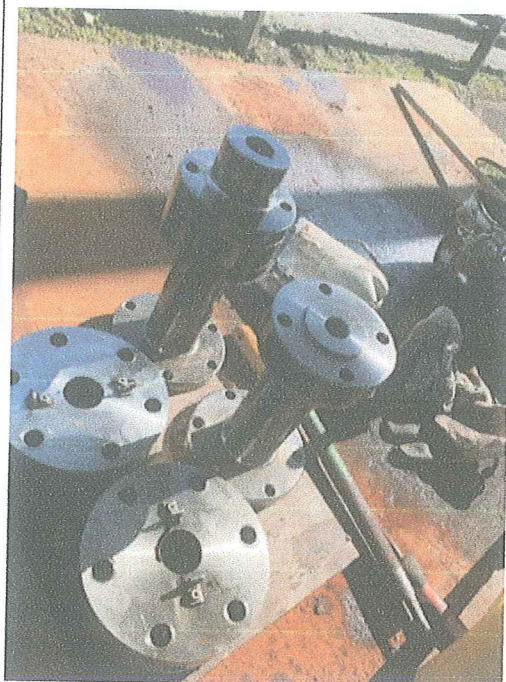
(Fig. 2)

<p>(Fig. 1)</p> <p>Se desmonta acople espaciador que conecta el conjunto bomba – motor.</p>	<p>El tanque se encuentra lleno de agua para la eliminación de residuos gaseosos explosivos.</p> <p>Se observa que el motor correspondiente a la bomba P-510B-2 se encuentra desmontado y colocado de manera horizontal, operación realizada por personal PETROAMAZONAS EP. (Ver recomendación 8.1)</p>

- 7.1. De ser necesario desmontar el motor, se deberá tomar en cuenta, que la posición adecuada de almacenamiento es de forma vertical con el eje hacia abajo soportado sobre la carcasa en unas alzas adecuadas, esto debido a que el eje esta soportado sobre rodamientos, los mismos que no están diseñados para soportar sobrecargas radiales sino axiales, y podrían deteriorar o dañar dichos rodamientos.
- 7.2. Se recomiendan alternar la operación de las 2 bombas, esto con la finalidad de evitar una acumulación de partículas y solidificación del fluido en la canasta de succión por no operación del equipo.

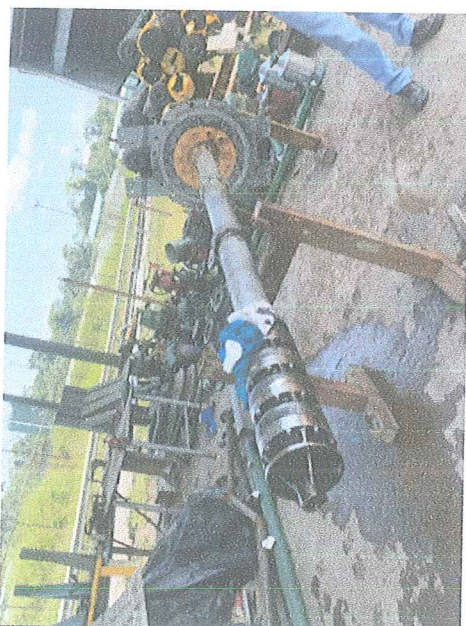
(Fig. 3)

Se desmonta el motor correspondiente a la bomba P-510B-1, y se lo coloca de manera vertical según recomienda fabricante para evitar deformación en rodamientos cónicos de eje.

Se desmontan ambas bombas, y se trasladan a talleres FIC, para posteriormente realizar la evaluación y mantenimiento de partes.

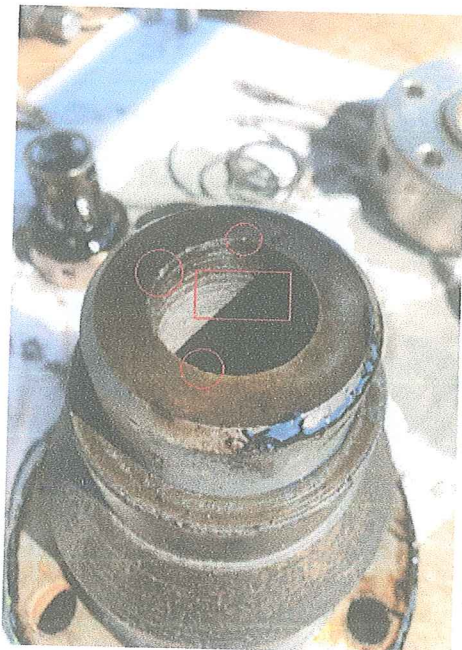
(Fig. 4)

Se retira sello mecánico J.C. # de parte: 079.

Se realiza el desacople de buje principal
Stuffing box con # de parte: 078.

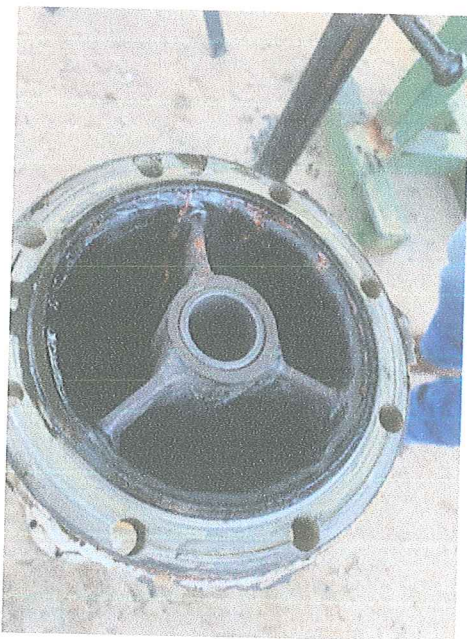
(Fig. 5)

Se desacopla la carcasa de la primera
sección de línea de succión Column 1 con #
de parte: 151

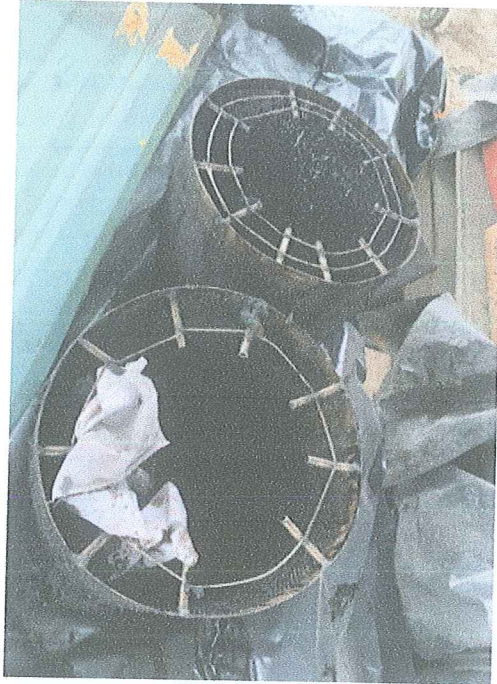
(Fig. 8)

Column 1 NP: 151

Se elimina canastilla preexistente superpuesta a canastilla original, dejando solo instalada la proveniente de fábrica.

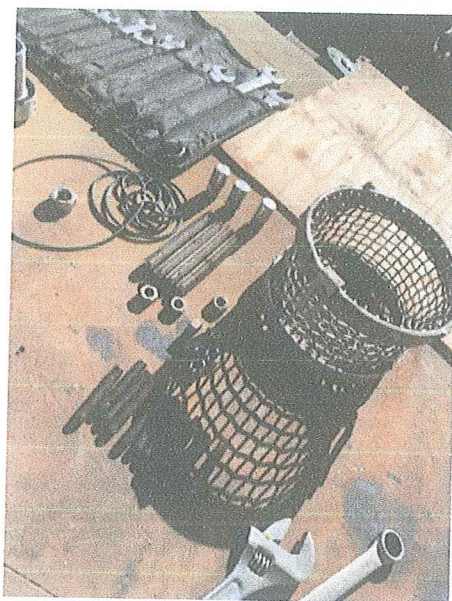
(Fig. 9)

Se instala Canastilla original en línea de succión de bombas. Se realiza apriete de bridas.

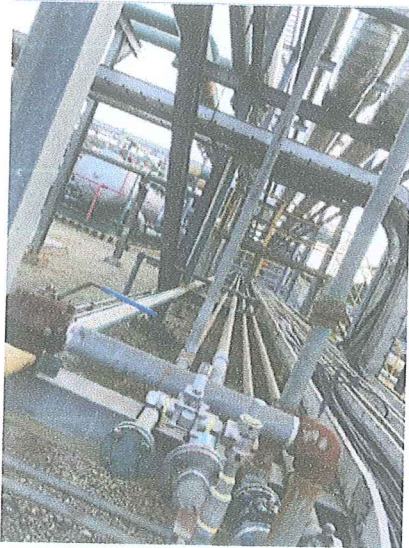
#	Secuencia de etapas	Actividad	Observaciones
1	Conformado Tubbing	<p>Se toma línea de inyección de agua desde salida de agua de utilidades hacia ambas bombas P-510B-1 / P-510B-2</p>

<p>(Fig. 10)</p>	Agua sin presencia de contaminantes o partículas sólidas
2	Vinculación a programación plan 62	<p>Para un óptimo funcionamiento del plan de lavado de sello mecánico 62, se realiza la instalación de dos electroválvulas para inyección de agua, estas operan mediante comando de estado de motor apagado y teniendo que cumplir el siguiente protocolo:</p> <ul style="list-style-type: none"> • Status Off Motor <ul style="list-style-type: none"> ○ Delay 1 minute ○ On Solenoid Flush 1 min ○ Off Solenoid 	<p>Se estrangula válvula maestra de inyección de agua al 80% para mantener una presión igual o menor a 1 BAR.</p> <p>El líquido del lavado del sello sale por la parte superior del sello debido a una presión en contra proveniente de los gases del tanque pero cumple con el procedimiento de lavado para el que fue diseñado.</p>

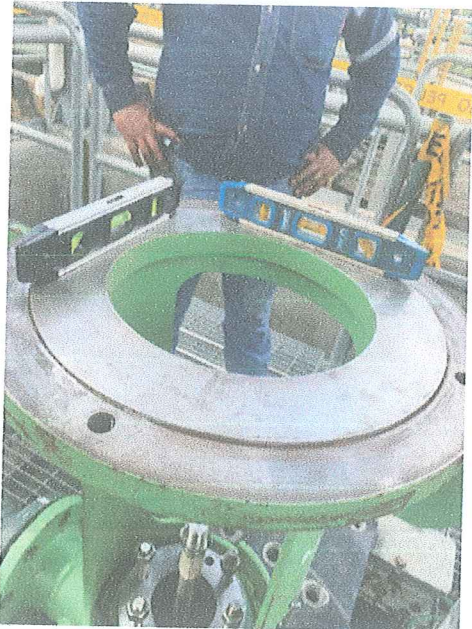
#	Secuencia de etapas	Actividad	Observaciones
1	Nivelación	<p>Se realiza nivelación de bombas P-510B-1 / P-510B-2 asegurando el sello hermético de brida niveladora vs Vessel V-510B mediante la colocación de alzas metálicas y aprietes ordenados.</p>

Sin Observaciones.
		(Fig. 12)

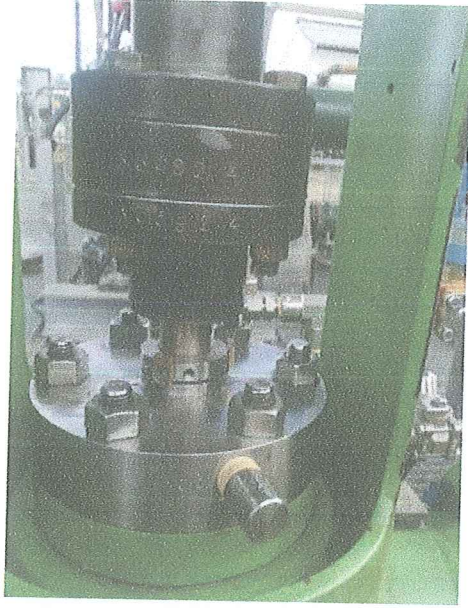
Se verifica que las bridas de descarga se encuentran paralelas a la toma de la bomba por lo que no existe carga en la carcasa proveniente de las líneas de fluido.	
2	Instalación sello mecánico Chesterton	<p>Se realiza la instalación del sello mecánico 1810 de Chesterton.</p> <p>Se realiza el conexionado de los planes ambientales 13 y 62.</p>

<p>(Fig. 13)</p>	<p>Plan 13: lubricación de caras de sello y refrigeración desde línea de descarga a cámara de presión de sello.</p> <p>Plan 62: Lavado de cámara atmosférica de sello con asistencia externa de agua tratada.</p>
3	Montaje motor	Se realiza el montaje de ambos motores correspondientes a bombas P-510B-1 / P-510B-2	Sin Observaciones.
4	Elevación de impulsores	Se realiza la elevación de impulsores a 3mm de sus asientos.	El fabricante recomienda una elevación de 0.040-0.080 plg para impulsores cerrados, pero dadas las condiciones del fluido, la cantidad y el tamaño de sus partículas sólidas se procede a elevar a 0.118 plg tomando en cuenta que el máximo admisible es 0.125 plg. Pág. 38 MDV BOMBAS AFTON

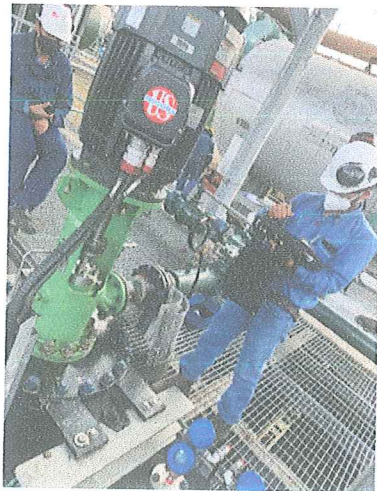
(Fig. 14)

#	Secuencia de etapas	Actividad	Observaciones
1	Periodo	<p>Se determina un periodo de 5 días de seguimiento y medición de vibraciones para observar el funcionamiento y comportamiento de las bombas P-510B-1 / P-510B-2 previamente realizadas el mantenimiento integral.</p>

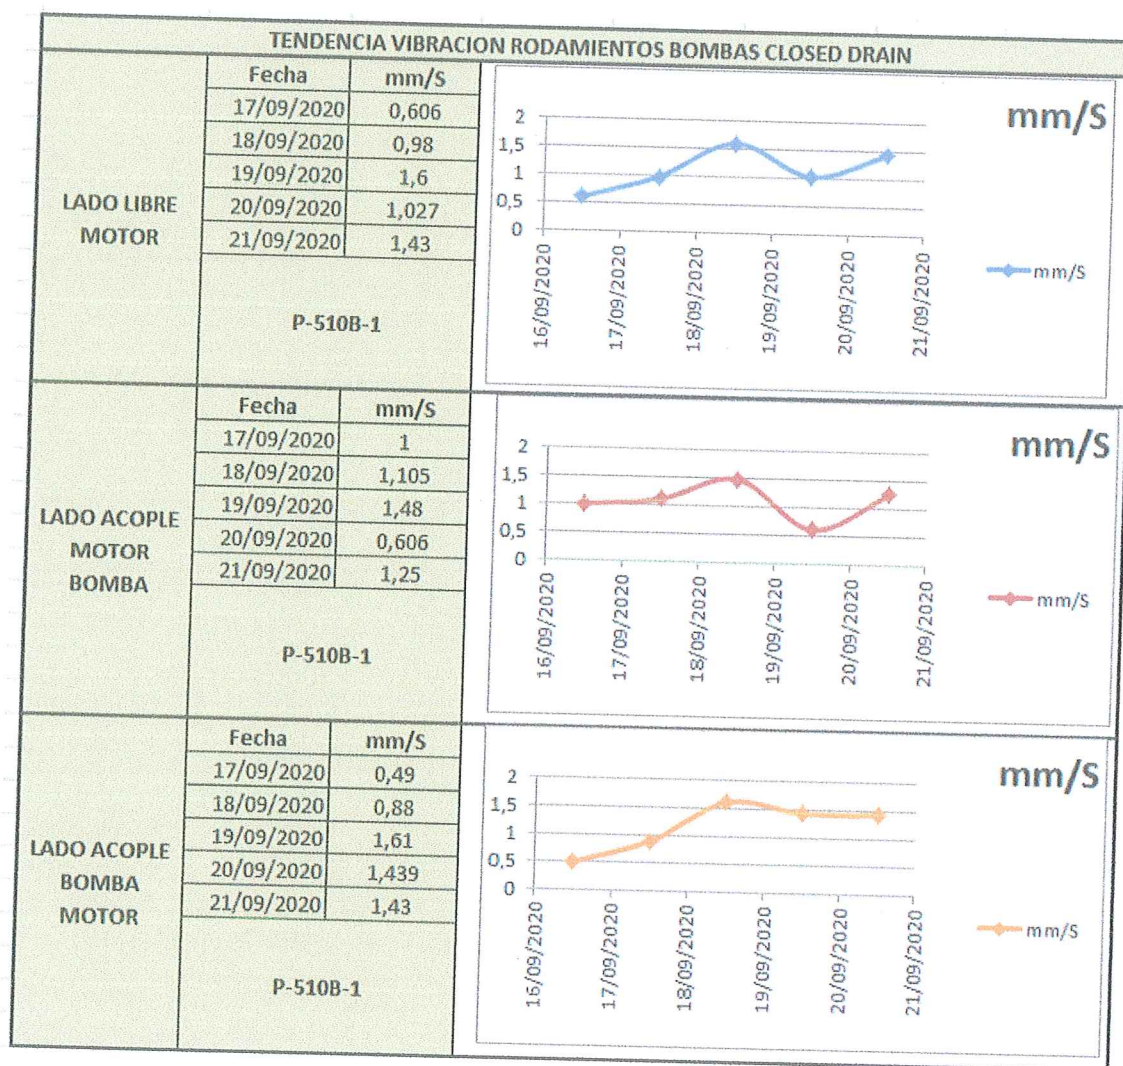
4.1. P-510B-1

- Pico de vibración 1.6 mm/s lado acople motor – bomba. Esto debido al aumento en la densidad del fluido.
- Presión de descarga 60 PSI

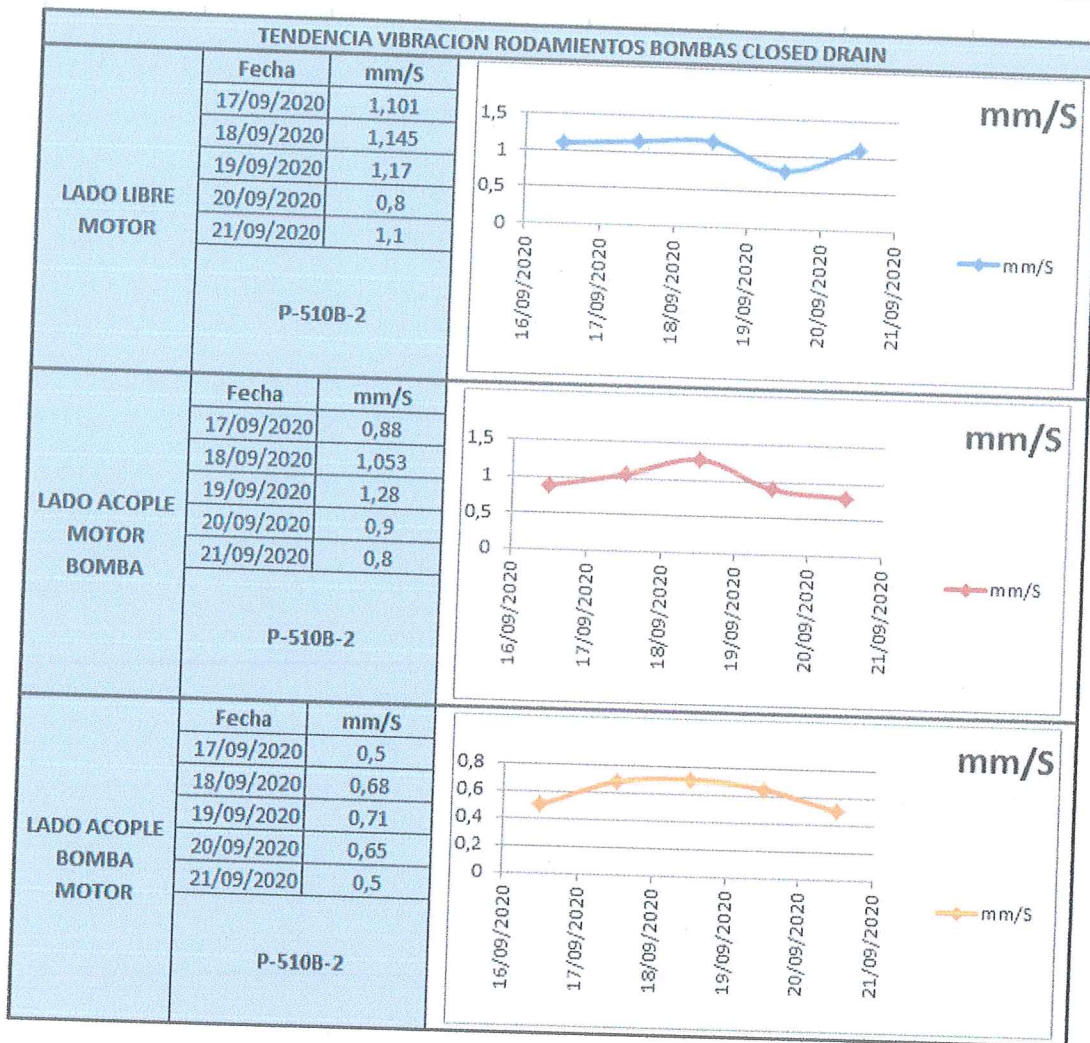
4.2. P-510B-2

- Pico de vibración 1.28 mm/s lado acople motor – bomba. Esto debido a un aumento en la densidad del fluido
- Presión de descarga 70 PSI

NOTA: El equipo P-510B-2 no se encuentra operando con la misma frecuencia que su igual P-510B-1, por este motivo presenta un valor menor de vibración. (Ver recomendación 8.2.)
