INFORME TÉCNICO		
	ANÁLISIS CAUSA – RAÍZ DE FALLO EN SELLO MECÁNICO AFTON PUMPS		
	OS: 145188	AREA: CLOSED DRAIN	P19-319-INF-005-0

ANÁLISIS CAUSA – RAÍZ DE FALLO EN SELLO MECÁNICO AFTON PUMPS

CLOSED DRAIN V-510B (EPF).

16 DE SEPTIEMBRE DE 2020

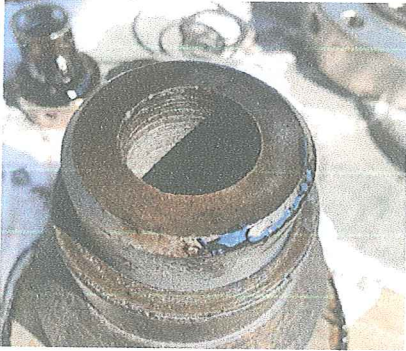
<p>Fig. 1</p>

#	Problema Observado	Evidencia	Causa Raíz	Solución
1	Juego radial de eje mayor a 1mm	<p>Existe desgaste excesivo en el buje de carbono que centra el eje, además se encuentra con ralladuras profundas.</p>

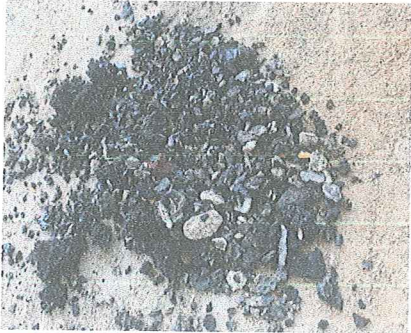
<p>Fig. 2</p>	Fluido con sólidos de tamaño excesivo crean efecto abrasivo en buje de carbono desgastándolo y deformándolo.	Eliminar sólidos en suspensión al igual que sedimentos propios del fluido en reposo.
2	Vibraciones excesivas al arranque de	Existe instalada una malla filtrante de paso muy fino superpuesta en canastilla.	Fluido con viscosidad excesiva debido al	Calentar y agitar fluido para reducir

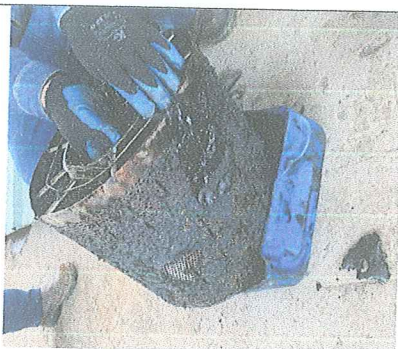
Fig. 3	enfriamiento del mismo, y la sedimentación de sólidos supera la capacidad de filtración de canastilla creando una obstrucción en succión que obliga a la bomba a tomar fluido de cámaras superiores y de menor densidad. Creando Cavitación	viscosidad. Mantener en movimiento el fluido estático para evitar sedimentación y formación de lodos.
3	Vibraciones excesivas en Bombas	Existe desgaste excesivo en buje de carbono de la primera etapa en la línea de succión de la bomba P-510B-1/2.

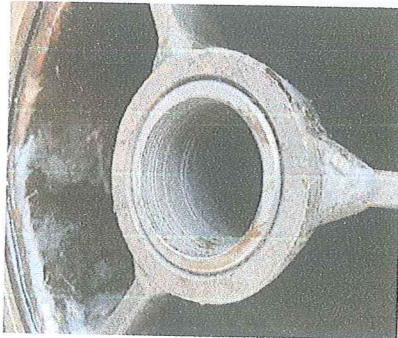
Fig. 4	Fluido con sólidos de tamaño excesivo crean efecto abrasivo en buje de carbono desgastándolo y deformándolo.	Eliminar sólidos en suspensión al igual que sedimentos propios del fluido en reposo.

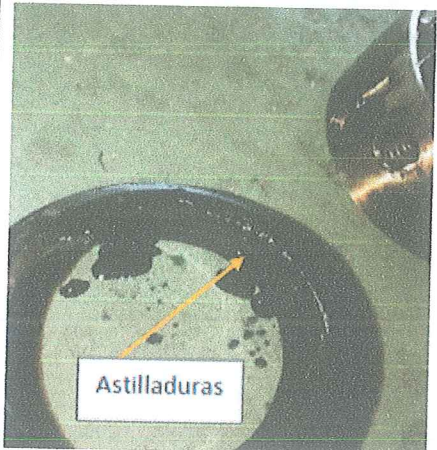
#	Problema Observado	Evidencia	Causa Raíz	Solución
1	Liqueo y fuga de producto en carcasa de bomba	Caras rotativas presentan fracturas en la pista de sellado.

Niveles excesivos de vibración producida por bomba. Presencia de sólidos abrasivos en fluido. Solidificación de producto, y sedimentos por permanencia estática del mismo.	Instalar plan ambiental 62, mismo que se encargara de lavar las caras del sello cada que la bomba se detenga evitando acumulación de sólidos que puedan rayan u obstruir el funcionamiento del sello.

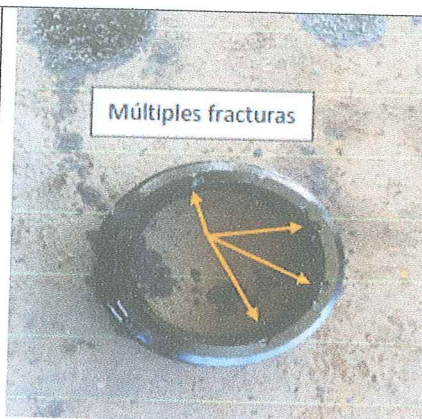
Fig. 5

Caras estacionarias presentan huellas fonográficas pronunciadas en pista de sellado.

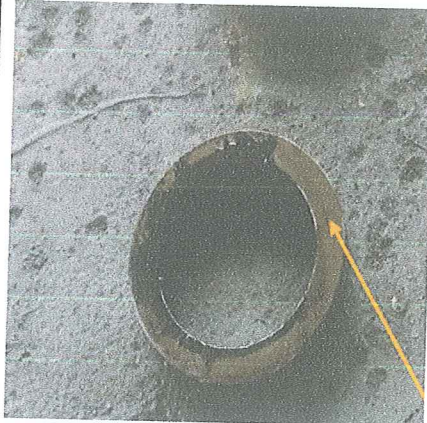
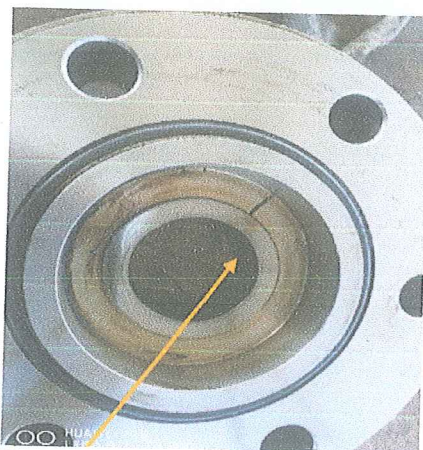
Fig. 6

Los resortes se encuentran obstruidos

Eje de bomba sobrecalentado por fricción excesiva entre buje de carbono y eje.

Eliminar vibraciones excesivas producidas por la bomba.

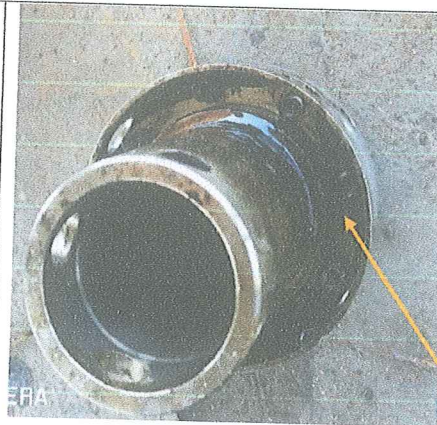
Fig. 7

O-ring cara rotativa se encuentra deformado y endurecido por altas temperaturas.

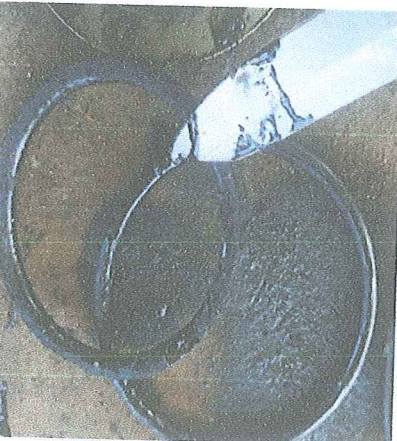
Fig. 8

O-ring de camisa de sello presenta desprendimiento de material y deformación.
