REPORTE DE ATENCIÓN A EVENTOS INSTALACIÓN O DESMANTELAMIENTO DE MECHEROS EN LA OPERACIÓN			BLOQUE	BLOQUE 15							
				CAMPO	INDILLANA							
				FECHA DEL REPORTE	03-jul-23							
				DEPARTAMENTO	GDP							
EVEN TO	MECHERO DESMANTELADO											
LUGAR DE AFECTACION	ESTACIONES DE PROCESO											
FECHA DE LA AFECTACIÓN	FECHA:		LUGAR DE INTERVENCION	PAÑAYACU								
DESCRIPCIÓN DEL EVENTO	CUMPLIR LA SENTENCIA QUE DISPONE ELIMINAR MECHEROS											
SOLUCIÓN AL PROBLEMA	NO SE TIENE NINGUN MECHERO INSTALADO, PLATAFORMA ESTA ABANDONADA.											
REQUIERE APOYO INTERDEPARTAMENTAL	COORDINACION ENTRE LOS DEPARTAMENTOS DE GERENCIA DE PROYECTOS Y OPERACIONES											
RECURSOS DISPONIBLES	EXCAVADORA		RETROEXCAVADORA		GRÚA		CAMIÓN GRÚA		EQUIPO DE SUELDA		VACUUM	
	CANT		CANT		CANT		CANT	0	CANT	0	CANT	0
	CAMA ALTA		CAMA BAJA		TRACTOR		ARENA		TRITURADO		VOLQUETA	
TIEMPO APROXIMADO DE INTERVENCION	CANT		CANT		CANT		CANT		CANT		CANT

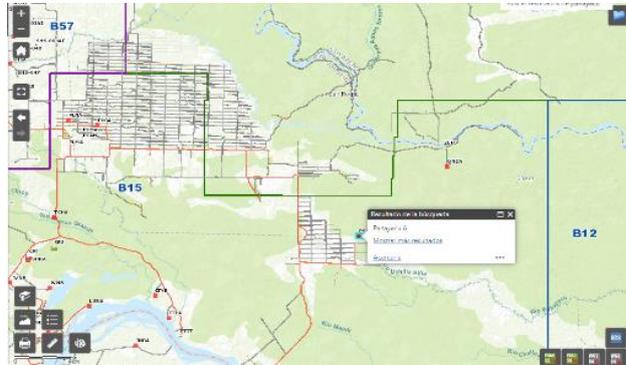
HORAS		DIAS		SEMANAS							
REGISTRO FOTOGRÁFICO												
ANTES						DESPUÉS						
Observaciones / comentario: La plataforma Pañayacu está abandonada con 2 pozos ya perforados.												
Autoriza:						Reporta:						
INTENDENTE OPR						INTENDENTE GDP						
FECHA			3-Jul-2023			FECHA			3-Jul-2023
