### **3.6 COMPONENTE ARQUEOLÓGICO**

EP Petroecuador (Ex Petroamazonas EP), ha contratado los servicios de la consultora Envirotec Cía. Ltda., para efectuar el Estudio de Impacto Ambiental Expost abarcando entre ellos el componente arqueológico, con la finalidad que se defina los impactos a los bienes patrimoniales que puedan existir durante las labores de movimientos de suelos.

En este contexto, se efectuó el presente reconocimiento arqueológico en el tramo comprendido entre la abscisa 45+600 y la abscisa 98+500 del RODA, el mismo que corresponde a una línea de transferencia de hidrocarburo, que lleva el crudo del Bloque 58 hasta su entrega en el Terminal Lago Agrio 1 de Petroecuador; adicionalmente, en este tramo se encuentra la Estación de Transferencia Chiritza y es parte de la infraestructura a licenciar.

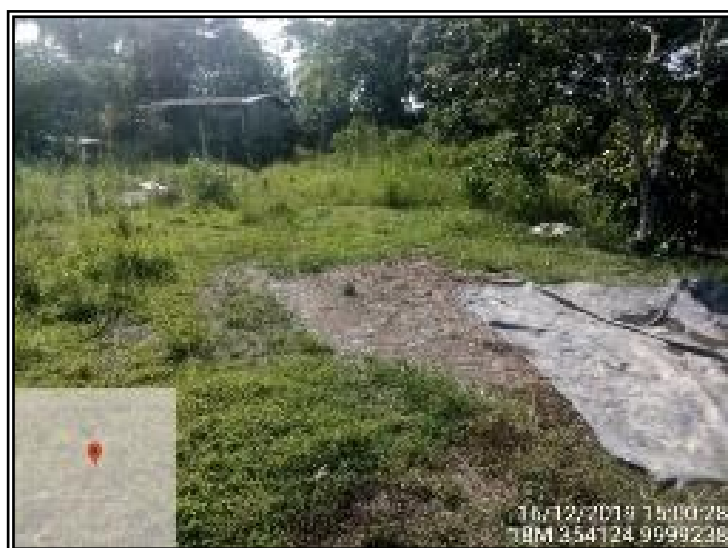
Se ubica en las coordenadas (354124-9999238), se trata de una ligera elevación con superficie ligeramente plana de 45m E-W x 30m N-S, poco alterada por construcción de viviendas, elevada hacia el Oeste y Norte de la misma, presenta vegetación de maleza tipo potrero; hacia el Norte se evidencia la construcción de una vivienda elevada, pendiente a zonas baja pantanosa; al Sur ladera hacia áreas bajas semi pantanoso; al Este oleoducto el cual cruza por una ladera de elevación, continuando a aproximadamente 15 m existe una vía asfaltada.

*Fotografía N° 3.6.1.- Panorámica de E-W*

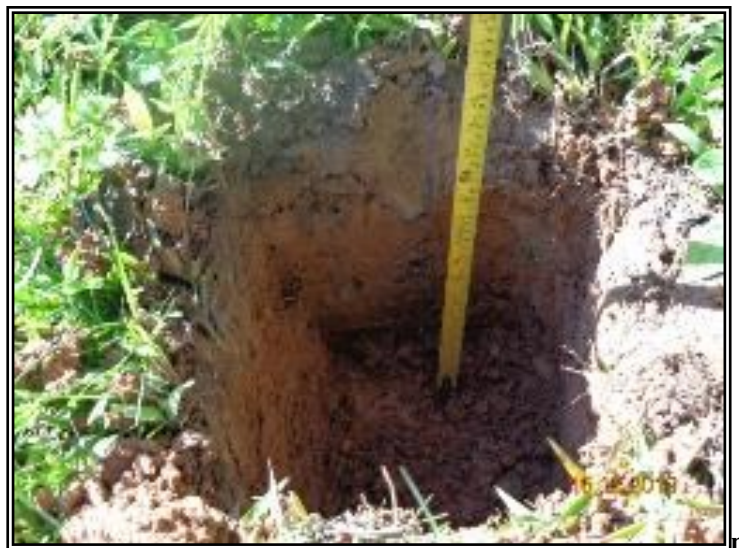
Dentro de esta área se realiza una prueba de pala que dio resultado negativo en restos culturales la misma que se ubica en las coordenadas (354129-9999239), presenta la siguiente estratigrafía: 7cm de capa vegetal, D1 de 30cm de espesor, con suelo areno arcilloso de color rojizo.

*Fotografía N° 3.6.2.- Prueba de Pala*

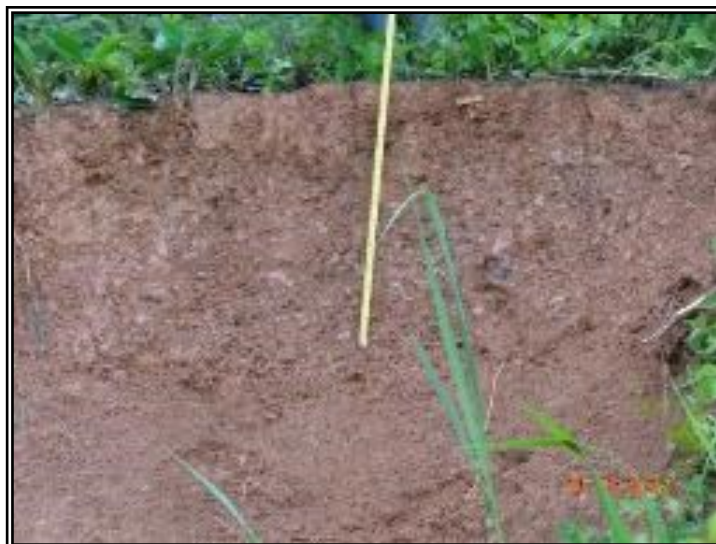
Estratigrafía en talud: 3cm de capa vegetal, D1 de 30cm de espesor con suelo areno arcilloso de color rojizo y D2 de 65cm de espesor areno pedregoso de color rojizo, ubicándose en las coordenadas (353663-9998457).

*Fotografía N° 3.6.3.- Panorámica de E-W (Muestreo 2)*

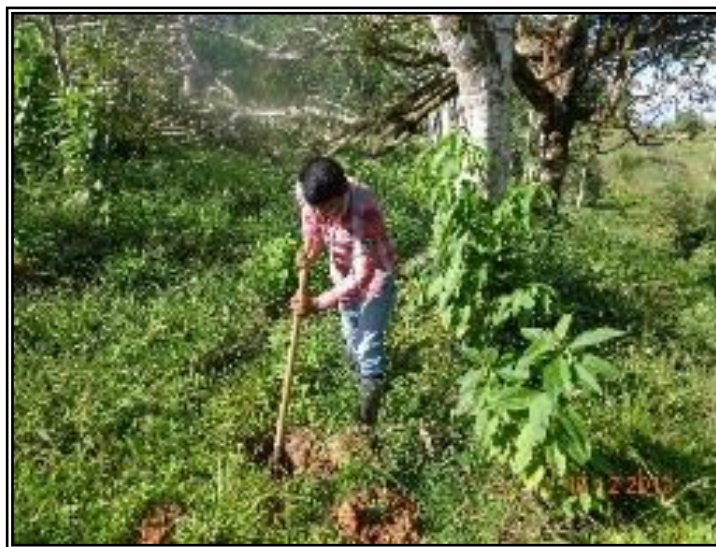
Prueba de pala que dio resultado negativo en restos culturales, presenta la siguiente estratigrafía: 4cm de capa vegetal, D1 de 30cm de espesor, con suelo areno arcilloso de color rojizo, la misma que se ubica en las coordenadas (353654-9998463).

*Fotografía N° 3.6.4.- Prueba de Pala (Muestreo3)*

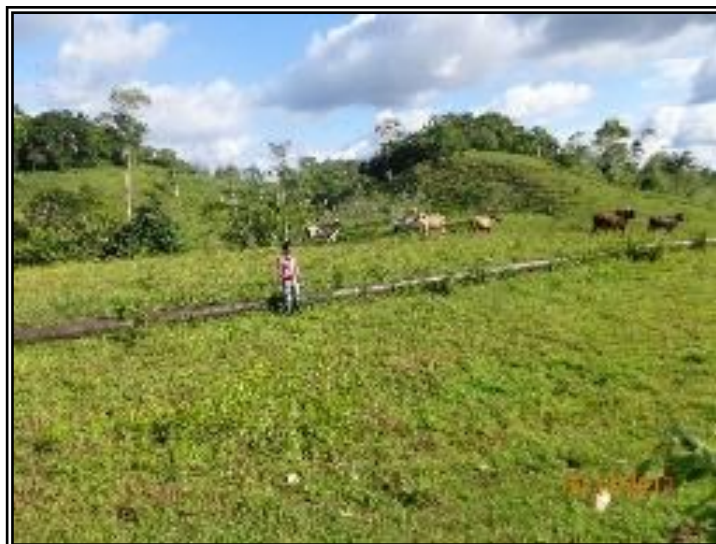
Se ubica en las coordenadas (353627-9998353), se trata de una superficie ligeramente plana tipo aterrazada de 25m E-W x 55m N-S, presenta vegetación de potrero, teniendo una pequeña quebrada no muy profunda bordeando desde el Norte, Sur y Este continuando hacia elevaciones, 15m hacia el Oeste hay una vía asfaltada. Dentro de esta área se realiza 1 corte sección de talud, presentando una estratigrafía de 3cm de espesor de capa vegetal.

*Fotografía N° 3.6.5.- Panorámica de W-E*

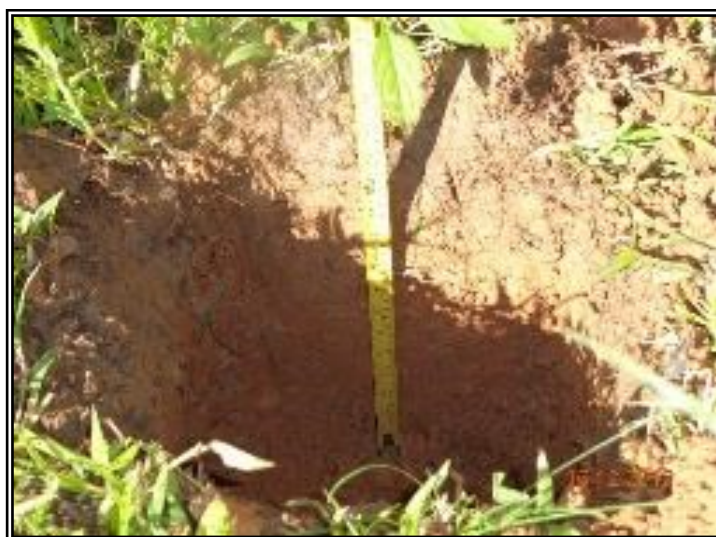
En esta área se realizó 1 prueba de pala que dio resultado negativo en restos culturales, presenta la siguiente estratigrafía: 7cm de capa vegetal, D1 de 30cm de espesor con suelo areno arcilloso de color rojizo.

*Fotografía N° 3.6.6.- Prueba de Pala*

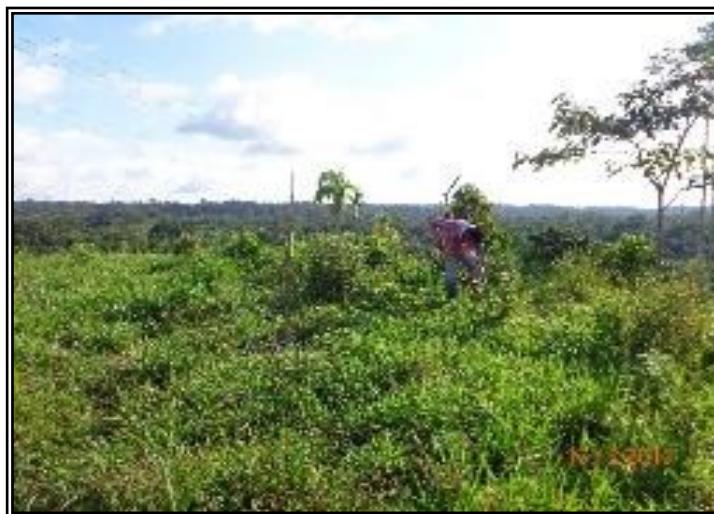
Se ubica en las coordenadas (353286-9997652), se trata de una elevación con superficie ligeramente plana de 20m E-W x 15m N-S, presenta vegetación de potrero, teniendo laderas pronunciada hacia el Norte, Este y Sur a zonas baja semi pantanosa, hacia el Oeste se ubica el oleoducto a 20m el cual cruza por ladera de elevación y luego vía asfaltada. Dentro de esta área se realiza 1 prueba de pala que dio resultado negativo en restos culturales; presenta la siguiente estratigrafía: 7cm de capa vegetal, D1 de 28cm de espesor con suelo areno arcilloso de color rojizo.

Cabe señalar que dentro de esta elevación se observa una estaca con marcación de posible estructura de línea de alta tensión.

*Fotografía N° 3.6.7.- Panorámica W-E*

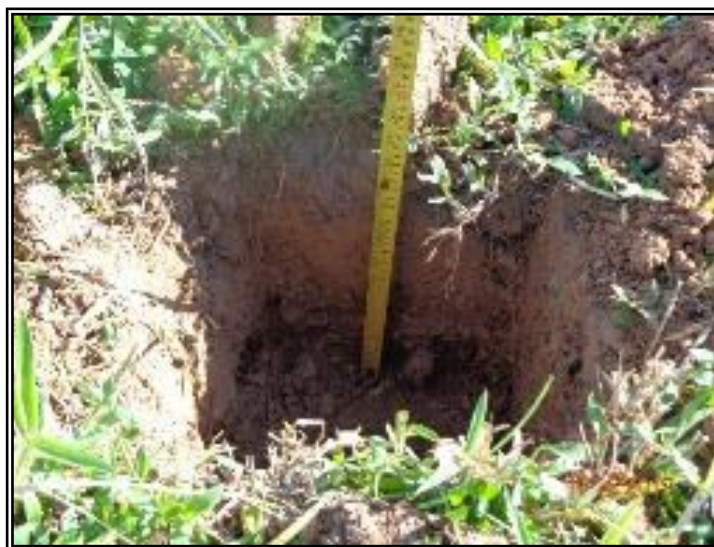
*Fotografía N° 3.6.8.- Prueba de Pala*

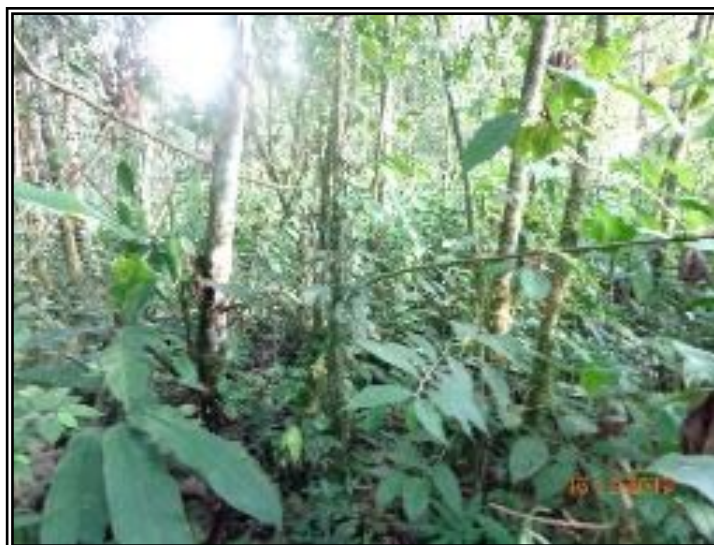
Se ubica en las coordenadas (353588-9996787), se trata de superficies planas en áreas bajas alargada hacia el Norte y Este no definida, presenta vegetación arbustiva y de maleza entrelazada; hacia el Sur hay construcciones elevadas de cabañas en la reserva Cuyabeno y el Rio Cuyabeno a 90m aproximadamente; 15m hacia el Oeste está el oleoducto y una vía asfaltada. Dentro de esta área se realiza 1 prueba de pala que dio resultado negativo en restos culturales, presenta la siguiente estratigrafía: 7cm de capa vegetal, D1 de 28cm de espesor

*Fotografía N° 3.6.9.- Panorámica W-E*

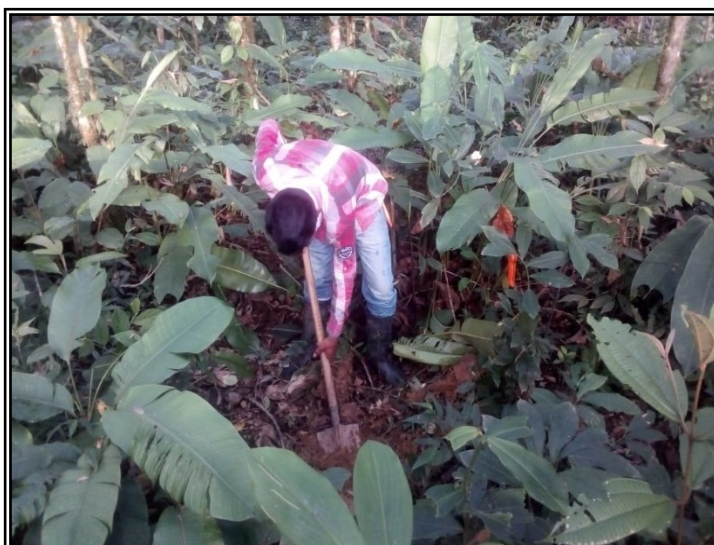
con suelo areno arcilloso de color café, la misma que se ubica en las coordenadas (353593-9996787).

*Fotografía N° 3.6.10.- Prueba de Pala*

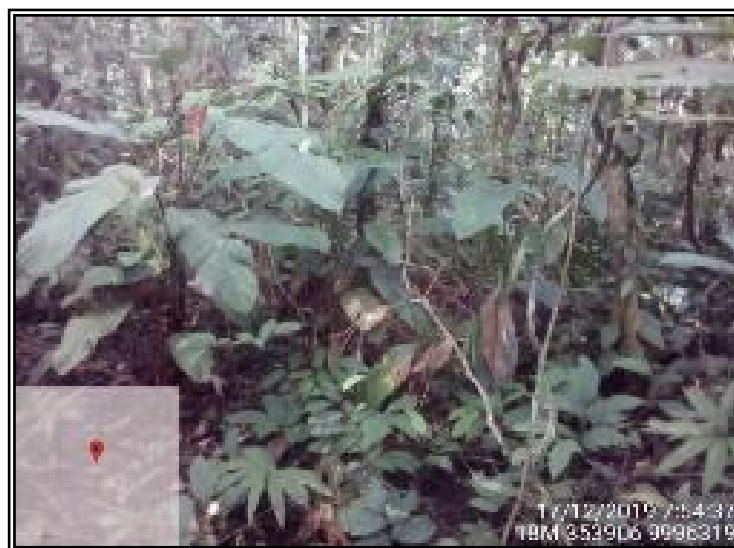
Se ubica en las coordenadas (353907-9996325), se trata de superficies planas alargada al Este y Sur no definida en ligera elevación, presenta vegetación arbustiva y de maleza entrelazada, hacia el norte a 60m aproximadamente hay una área inundable y estero, hacia el Oeste a 15m está el oleoducto y una vía asfaltada. Dentro de esta área se realiza 1 prueba de pala que dio resultado negativo en restos culturales: presenta la siguiente estratigrafía:

*Fotografía N° 3.6.11.- Panorámica W-E*

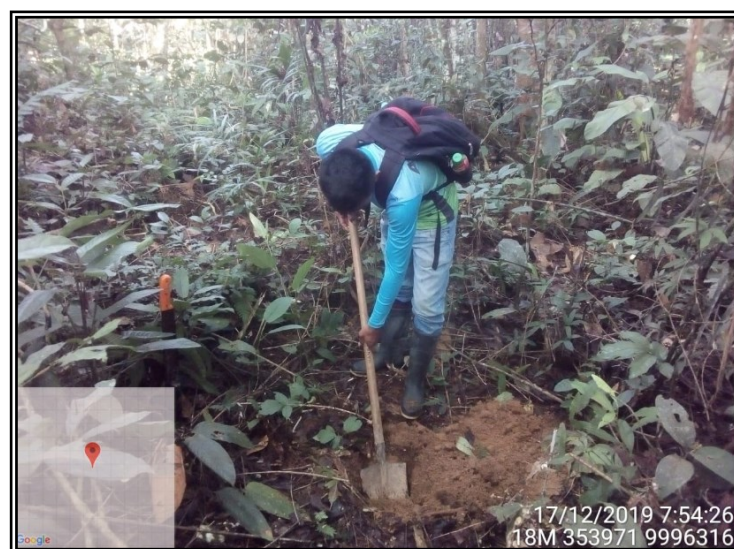
5cm de capa vegetal, D1 de 30cm de espesor con suelo areno arcilloso de color café, la misma que se ubica en las coordenadas (353901-9996316).

*Fotografía N° 3.6.12.- Prueba de Pala*

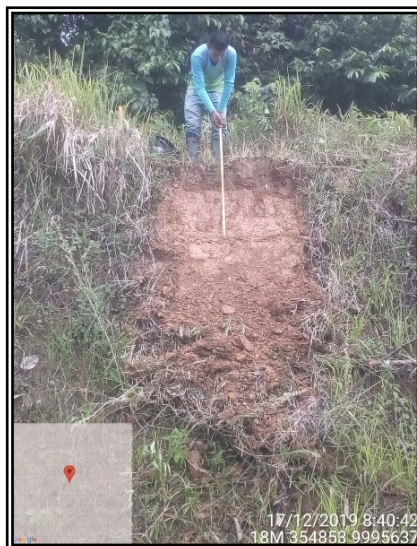
Estratigrafía en talud: 5cm de capa vegetal, D1 de 60cm de espesor con suelo areno arcilloso de color rojizo y D2 de 65cm de espesor areno pedregoso de color rojizo, ubicándose en las coordenadas (354833-9995631).

***Fotografía N° 3.6.13.- Panorámica E-W, talud (Muestreo 8)***

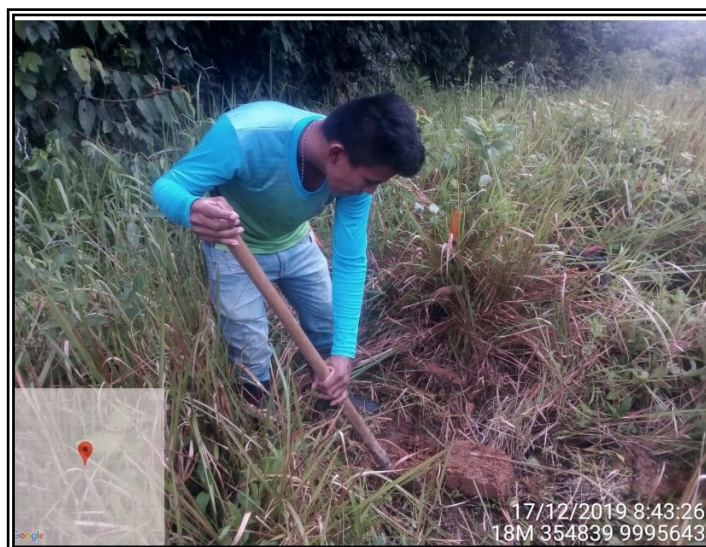
Prueba de pala que dio resultado negativo en restos culturales; presenta la siguiente estratigrafía: 5cm de capa vegetal, D1 de 25cm de espesor con suelo areno arcilloso de color rojizo, se ubica en las coordenadas (354836-9995635).

***Fotografía N° 3.6.14.- Prueba de Pala (Muestreo 9)***

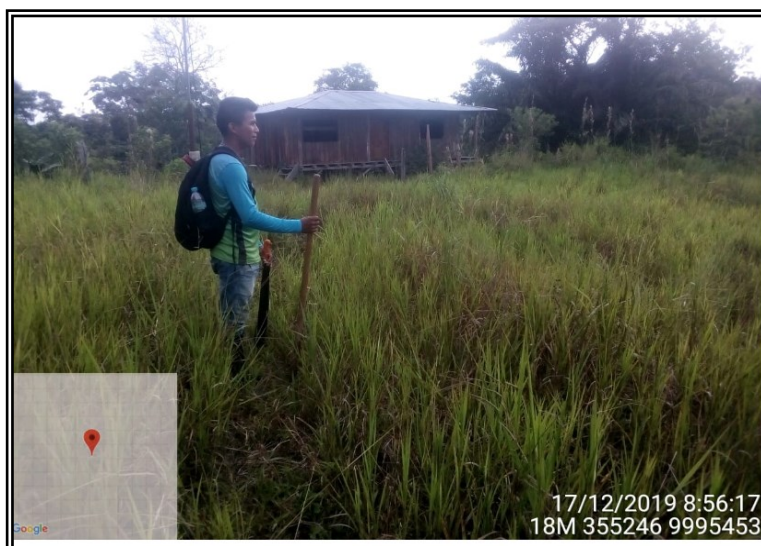
*Fotografía N° 3.6.15.- Panorámica W-E*

Se ubica en las coordenadas (355246-9995451), se trata de superficies planas alargada de W-E, presenta vegetación de maleza baja entrelazada tipo potrero, hacia el norte a 40m aproximadamente, hay pendiente a estero, hacia el Oeste está el oleoducto enterrado y a 15m vía asfaltada, al Sur ladera áreas bajas a zona inundable. Dentro de esta área se realiza 1 prueba de pala que dio resultado negativo en restos culturales, presenta la siguiente estratigrafía: 7cm de capa vegetal, D1 de 33cm de espesor con suelo areno arcilloso de color rojizo.

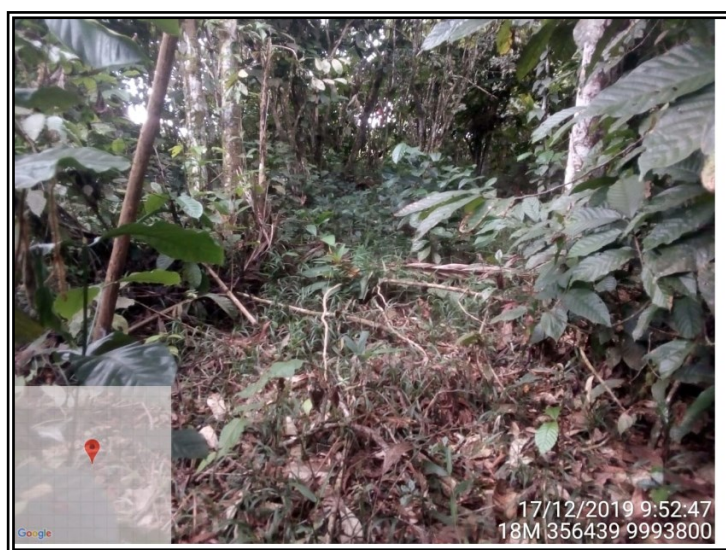
*Fotografía N° 3.6.17.- Panorámica N-S*

Se ubica en las coordenadas (356431-9993796), se trata de una elevación con superficie ligeramente plana alargada de N-S, presenta vegetación arbustiva; hacia el Norte y Este a 40m hay una vía asfaltada; hacia el Oeste existe una ligera caída y casa abandonada. Dentro de esta área se realiza 1 prueba de pala que dio resultado negativo en restos culturales, presenta la siguiente estratigrafía: 5cm de capa vegetal, D1 de 30cm de espesor con suelo areno arcilloso de color café, la misma que se ubica en las coordenadas (356435-9993798).

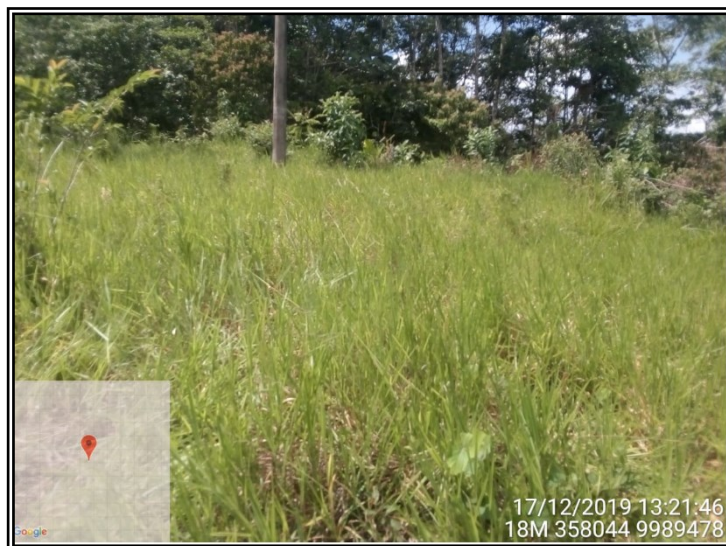
*Fotografía N° 3.6.19.- Panorámica E-W*

Se ubica en las coordenadas (358044-9989478), se trata de una ligera elevación con superficie plana alargada de N-S-W, presenta vegetación baja tipo potrero; hacia el Oeste hay poste de luz; 40m hacia el Este hay una vía asfaltada. En el lado Este y Sur presenta suelo removido posiblemente por maquinaria.

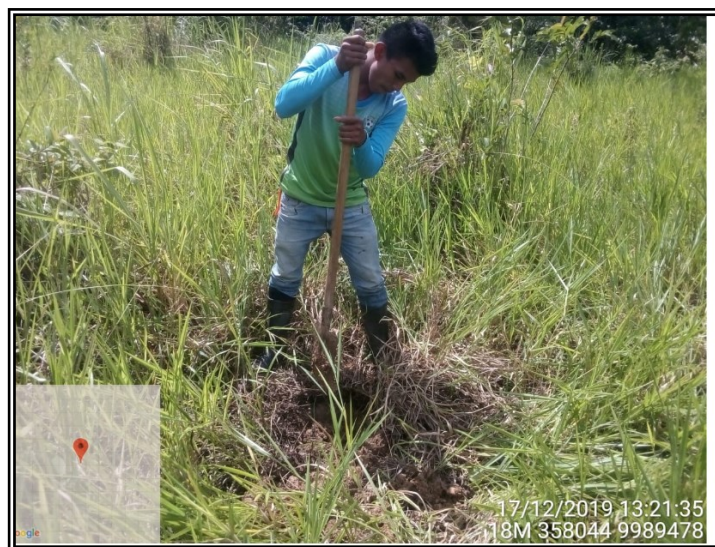
*Fotografía N° 3.6.20.- Prueba de Pala*

Dentro de esta área se realiza 1 prueba de pala que dio resultado negativo en restos culturales, presenta la siguiente estratigrafía: 6cm capa vegetal, D1 de 34cm de espesor con suelo areno arcilloso de color rojizo, la misma que se ubica en las coordenadas (358036-9989478).

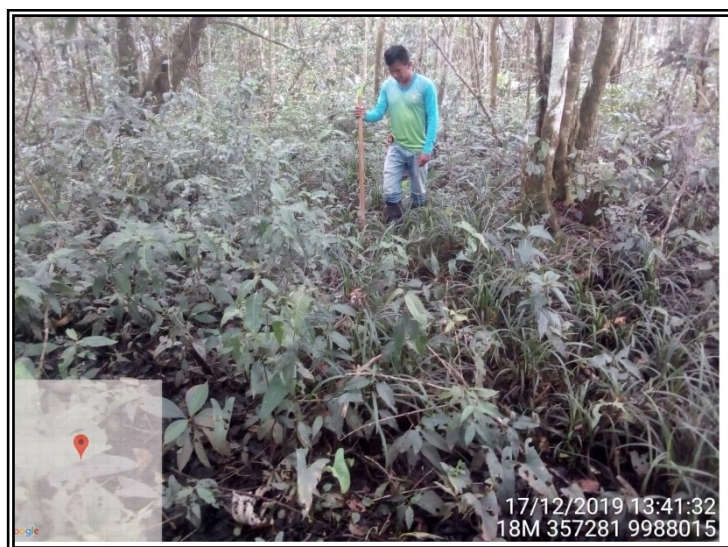
*Fotografía N° 3.6.21.- Panorámica N-S*

Se ubica en las coordenadas (357262-9988010), se trata de superficies planas alargada de N-S-W, presenta vegetación poco arbustiva baja entrelazada; aproximadamente a 80m hacia el Oeste hay un riachuelo; 40m al Este existe una vía asfaltada y oleoducto elevado.

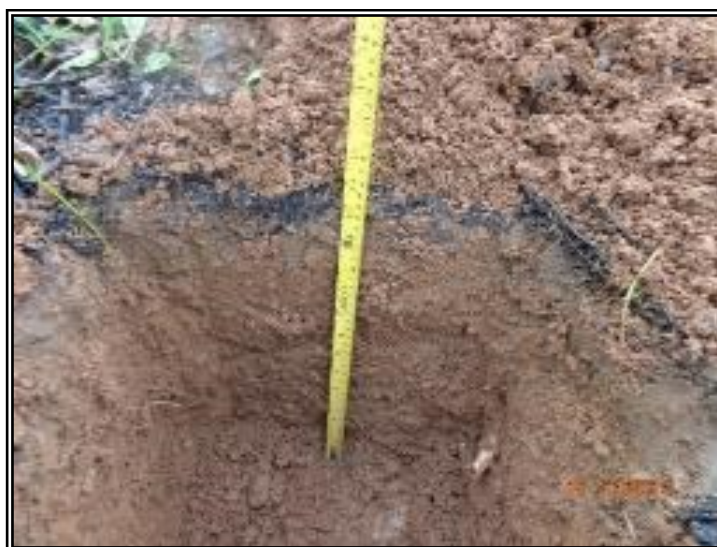
*Fotografía N° 3.6.22.- Prueba de Pala*

Dentro de esta área se realiza 1 prueba de pala que dio resultado negativo en restos culturales, presenta la siguiente estratigrafía: 6cm de capa vegetal, D1 de 34cm de espesor con suelo areno arcilloso de color rojizo, la misma que se ubica en las coordenadas (357281-9988015).

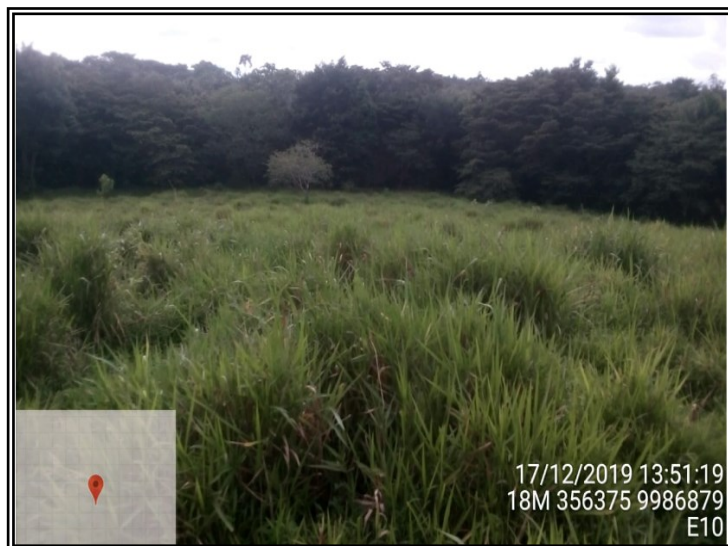
*Fotografía N° 3.6.23.- Panorámica E-W*

Se ubica en las coordenadas (356375-9986879), se trata de una elevación con superficie ligeramente plana de 15m N-S x 20m E-W; presenta vegetación poco baja de maleza tipo potrero; hacia el Oeste se observa área baja con superficie semi pantanoso y a 80m aproximadamente al inicio de zona boscosa se observa un riachuelo; a 35m al Este y Sur hay una vía asfaltada. Dentro de esta área se realiza 1 prueba de pala que dio resultado negativo en restos culturales, presenta la siguiente estratigrafía: 12cm de capa vegetal, D1 de 28cm de espesor con suelo areno arcilloso de color rojizo, la misma que se ubica en las coordenadas (356381-9986874).

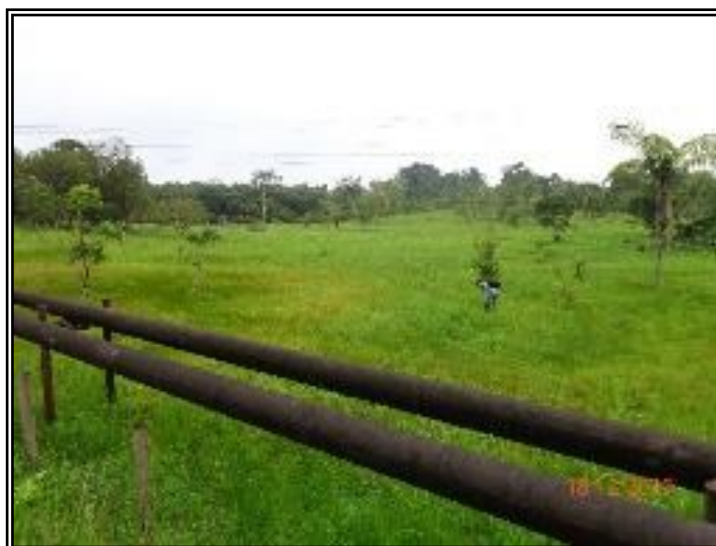
*Fotografía N° 3.6.25.- Panorámica S-N*

En las coordenadas (355947-9986604), se trata de área baja con superficies ligeramente plana alargada no definida con vegetación de potrero; a 30m al Este existe un área boscosa con superficie semi pantanosa por presencia de estero; 70m aproximadamente hacia el Oeste hay una vivienda sobre elevación; al Norte se evidencia superficie plana alargada y 30m hacia el sur hay una vía asfaltada.

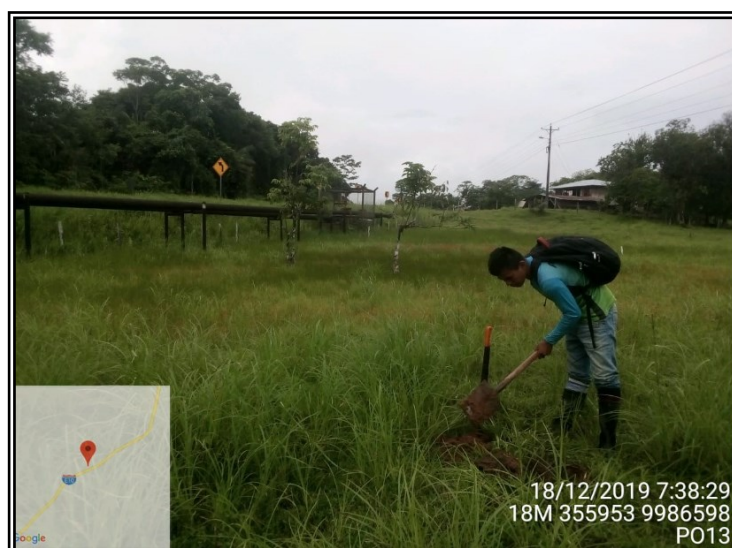
*Fotografía N° 3.6.26.- Prueba de Pala*

En esta área se realiza 1 prueba de pala que dio resultado negativo en restos culturales, presenta la siguiente estratigrafía: 8cm de capa vegetal, D1 de 22cm de espesor con suelo areno arcilloso de color café, la misma que se ubica en las coordenadas (355952- 9986599).

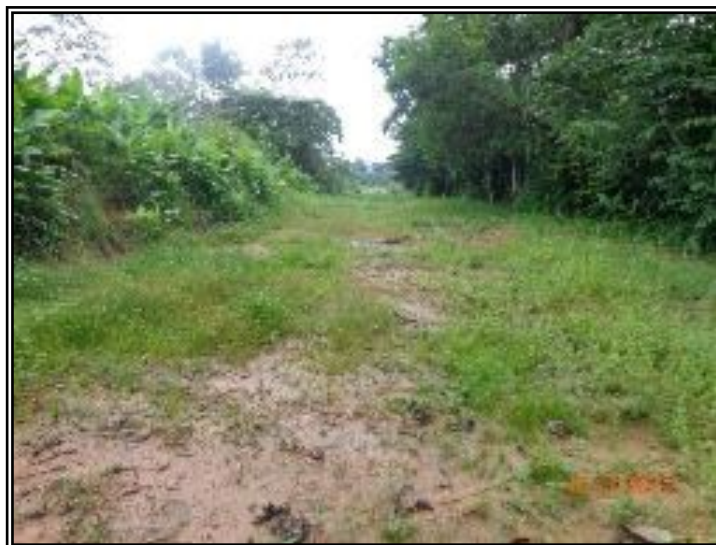
Se ubica en las coordenadas (355741-9986547), se trata de una ligera elevación la cual ha sido modificada para construcción de vivienda en la cima y corte en ladera para el cruce de oleoducto hacia al Sur; 15 m hacia el Este hay un área boscosa con superficie semi pantanoso; 50 m hacia el Oeste se observa que se ha realizado un relleno para cubrir el tubo en un área pantanosa.

*Fotografía N° 3.6.27.- Panorámica E-W*

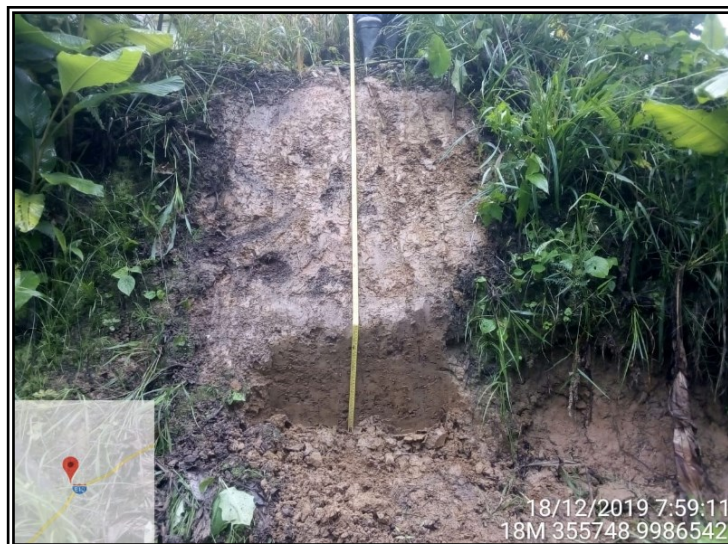
Dentro de esta área se limpia y revisa 1 corte de talud, no se realiza prueba de pala debido a que el corte de elevación ha sido más de 1.80m y es superficie totalmente alterada.

Estratigrafía en talud: 5cm de capa vegetal, D1 de 75cm de espesor con suelo areno arcilloso de color rojizo y D2 de 80cm de espesor con suelo arcillo arenoso compacto de color rojizo, la misma que se ubica en las coordenadas (355746-9986542).

*Fotografía N° 3.6.28.- Talud pared norte de elevación*

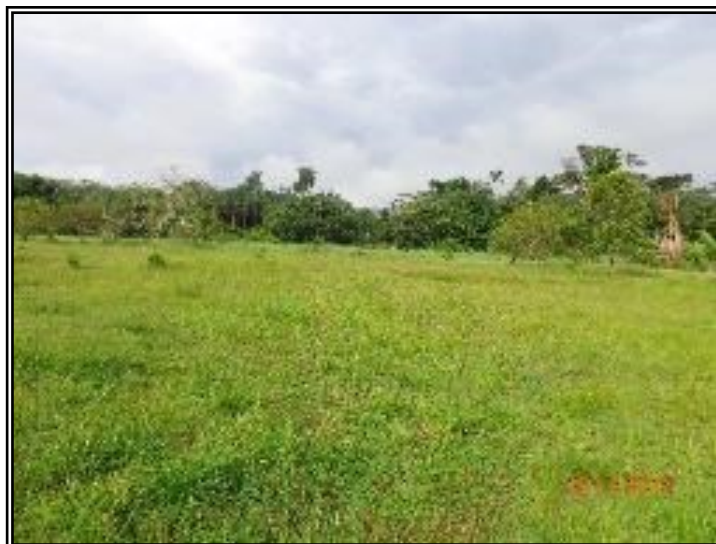
*Fotografía N° 3.6.29.- Panorámica E-W*

Se ubica en las coordenadas (355390-9986253), se trata de área baja con superficies ligeramente plana alargada no definida, presenta vegetación de potrero, 80m hacia el Oeste hay un estero con superficie semi pantanoso a los alrededores; aproximadamente a 70 m hacia el Este se evidencia una vivienda; al Norte superficie plana alargada y a 100m hacia el Sur hay viviendas continuando hacia una vía asfaltada.

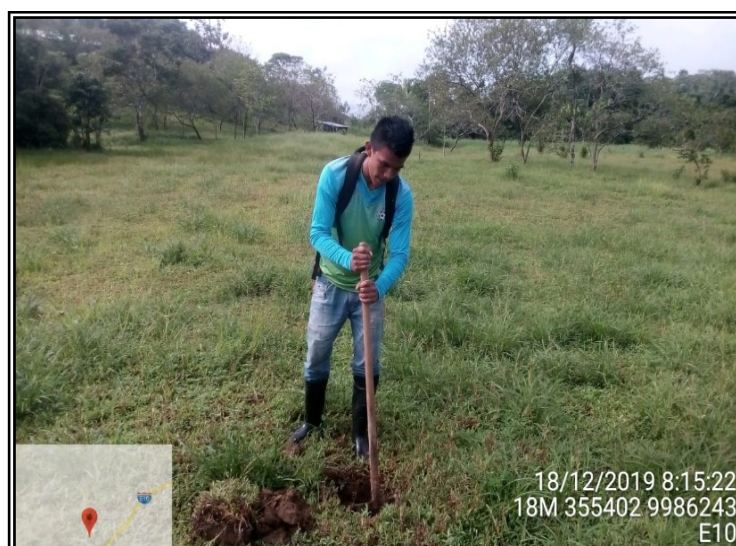
*Fotografía N° 3.6.30.- Prueba de Pala*

Dentro de esta área se realiza 1 prueba de pala que dio resultado negativo en restos culturales, presenta la siguiente estratigrafía: 8cm de capa vegetal, D1 de 22cm de espesor con suelo areno arcilloso de color café, la misma que se ubica en las coordenadas (355402-9986243).

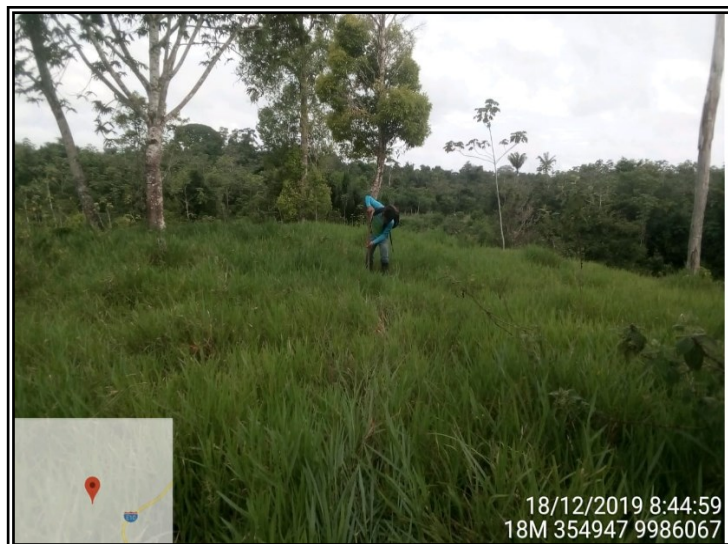
*Fotografía N° 3.6.31.- Panorámica E-W*

Se ubica en las coordenadas (354937-9986074), se trata de una ligera elevación con superficie plana de 30m NW-SE x 18m E-W, presenta vegetación de potrero y en los alrededores hay zonas pantanosas. Presenta un corte en el lado SE de elevación para el cruce de tubería.

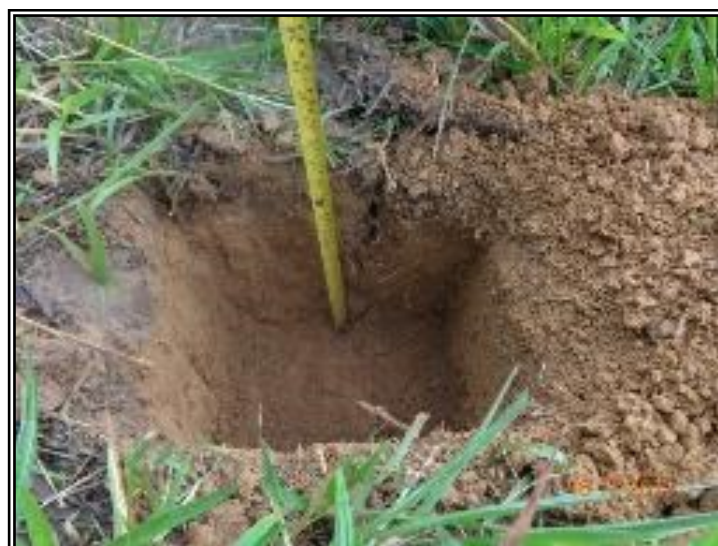
*Fotografía N° 3.6.32.- Prueba de Pala*

Dentro de esta área se realiza 1 prueba de pala que dio resultado negativo en restos culturales, presenta la siguiente estratigrafía: 5cm de capa vegetal, D1 de 30cm de espesor con suelo areno arcilloso de color café, la misma que se ubica en las coordenadas (354937-9986074).

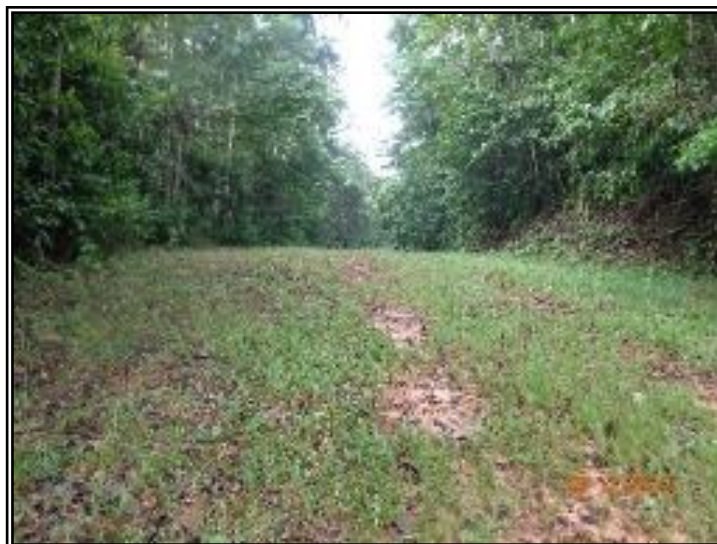
*Fotografía N° 3.6.33.- Panorámica W-E*

Se ubica en las coordenadas (354223-9985465), sobre ladera de elevación que fue modificada para enterrar la tubería, presenta vegetación de potrero y a los alrededores hay superficies pantanosas.

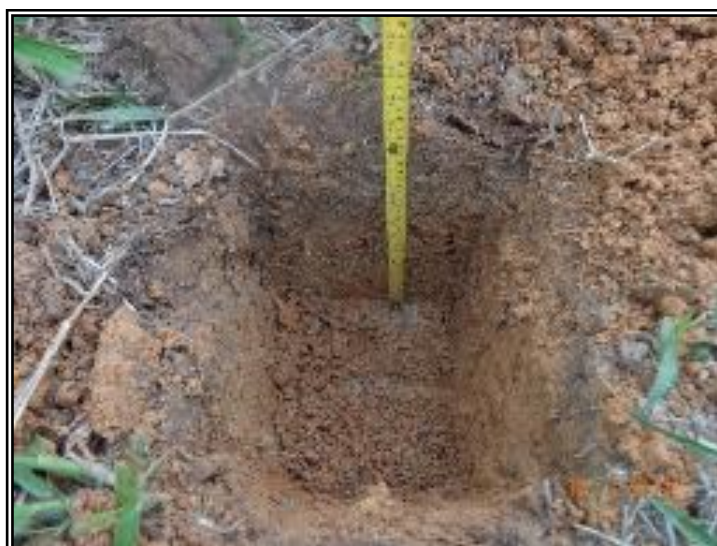
*Fotografía N° 3.6.34.- Prueba de Pala*

Dentro de esta área se realiza 1 prueba de pala que dio resultado negativo en restos culturales, presenta la siguiente estratigrafía: 10cm de capa vegetal, D1 de 25cm de espesor con suelo areno arcilloso de color café, la misma que se ubica en las coordenadas (354223-9985465).

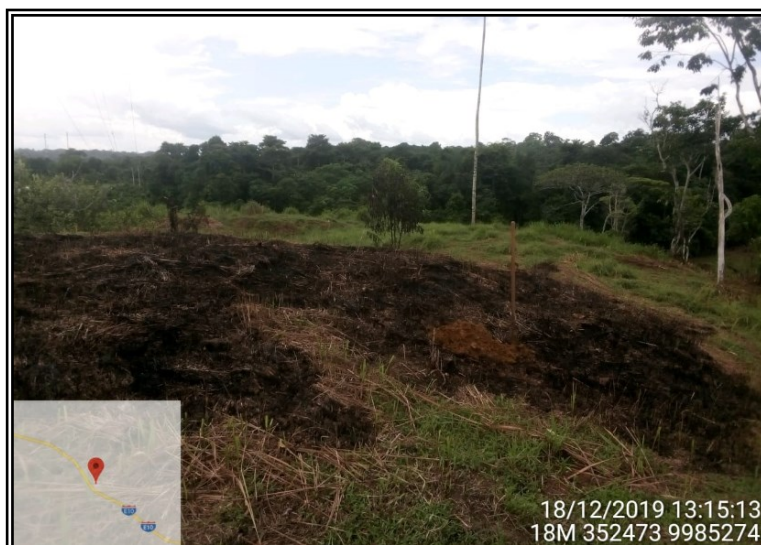
*Fotografía N° 3.6.35.- Panorámica W-E*

Se ubica en las coordenadas (352472-9985272), sobre una ligera elevación que fue modificada para enterrar la tubería y plantar postes de luz, presenta vegetación de potrero quemada; al Norte y Este de esta elevación hay superficies bajas pantanosa; 30 m hacia el Oeste existe una vía asfaltada y al sur a 40m.

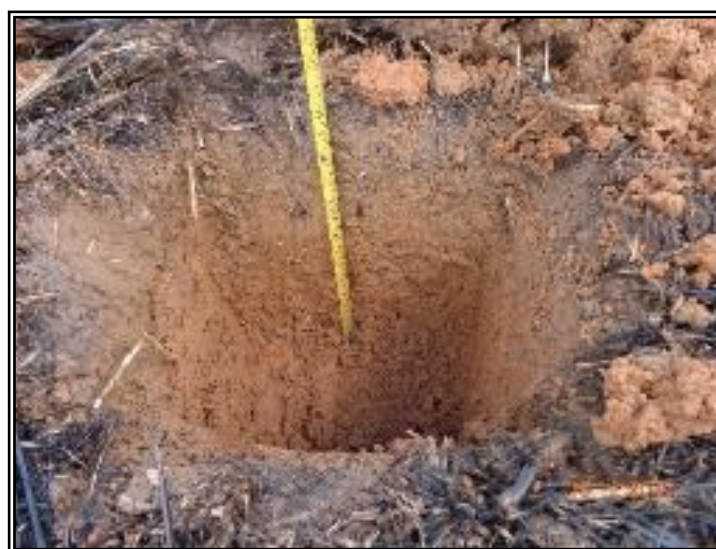
*Fotografía N° 3.6.36.- Prueba de Pala*

Dentro de esta área se realiza 1 prueba de pala que dio resultado negativo en restos culturales, presenta la siguiente estratigrafía: 5cm de capa vegetal, D1 de 25cm de espesor con suelo

areno arcilloso de color café, D2 de 15cm de espesor con suelo arcillo arenoso compacto de color rojizo, la misma que se ubica en las coordenadas (352472-9985272).

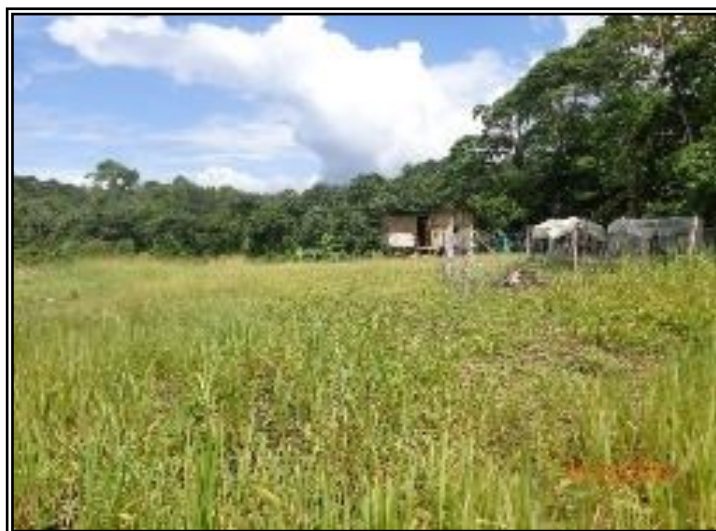
*Fotografía N° 3.6.37.- Panorámica W-E*

Se ubica en las coordenadas (352007-9985854), se trata de una ligera elevación con superficie plana alargada hacia el N, E y SE, presenta vegetación de potrero; hacia el lado Este hay una vivienda; al Sur y Oeste se evidencia una vía lastrada y el aeropuerto de Tarapoa a 300m.

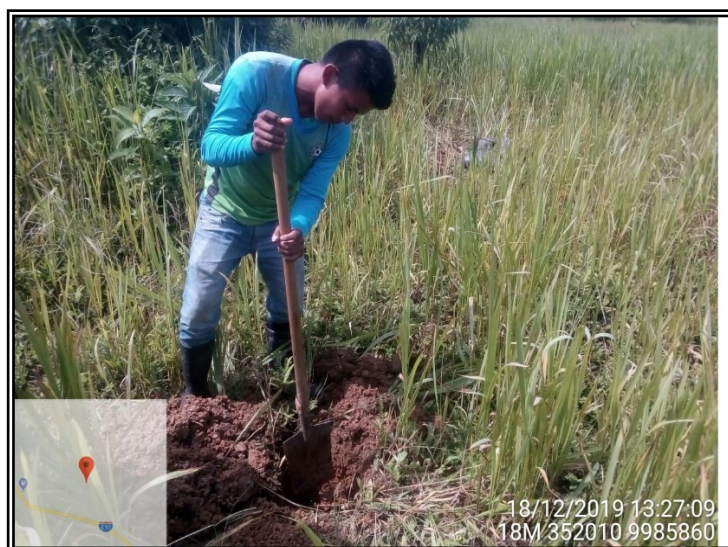
*Fotografía N° 3.6.38.- Prueba de Pala*

Dentro de esta área se realiza 1 prueba de pala que dio resultado negativo en restos culturales, presenta la siguiente estratigrafía: 5cm de capa vegetal, D1 de 30cm de espesor con suelo areno arcilloso de color café, la misma que se ubica en las coordenadas (352010-9985860).

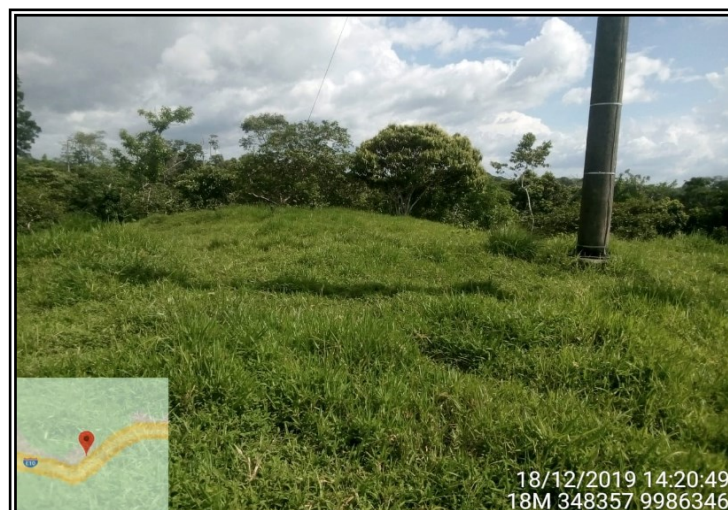
*Fotografía N° 3.6.39.- Panorámica E-W*

Se ubica en las coordenadas (348351-9986349), se trata de una elevación con superficie plana dentro de la cual se observan estructuras de poste y un cruce de tubería enterrada, presenta vegetación de potrero; 80m hacia el norte y Oeste hay superficies bajas semi

pantanosas; aproximadamente 70m hacia el lado Este hay una ladera pronunciada a vivienda; 50m hacia el Sur está el oleoducto y una vía asfaltada.

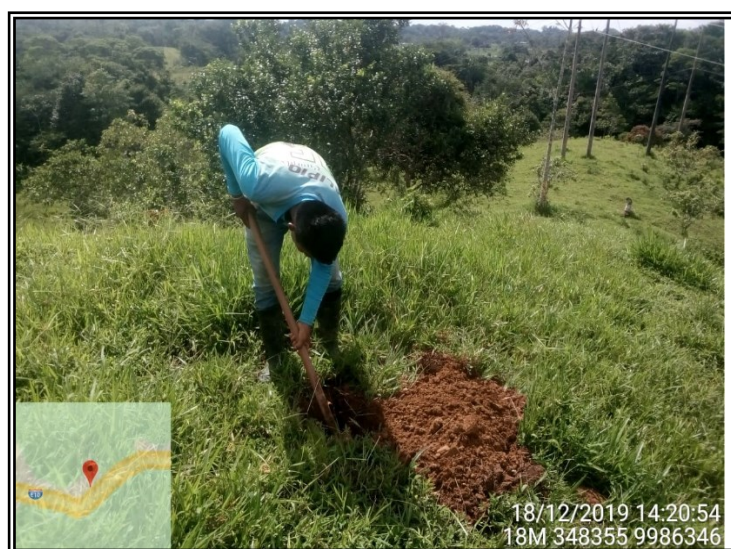
*Fotografía N° 3.6.40.- Prueba de Pala*

Dentro de esta área se realiza 1 prueba de pala que dio resultado negativo en restos culturales, presenta la siguiente estratigrafía: 5cm de capa vegetal, D1 de 30cm de espesor con suelo areno arcilloso de color café, la misma que se ubica en las coordenadas (348355-9985346).

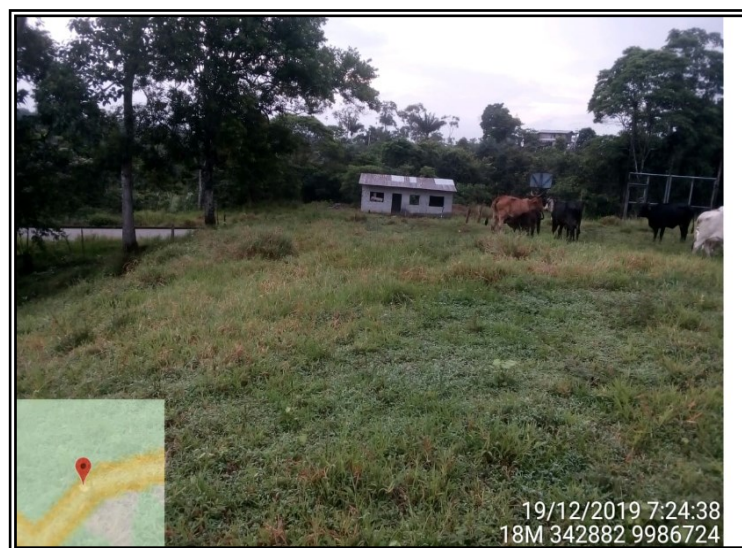
*Fotografía N° 3.6.41.- Panorámica E-W*

Se ubica en las coordenadas (342879-9986731), se trata de una elevación con superficie plana alargada de 60m S-N x 20m E-W, presenta vegetación de potrero; hacia el Norte hay una quebradilla; al Este hay un área de agua estancada; 50 m al Oeste se evidencia una ladera a superficies bajas semi pantanosas, y 30m al Sur está el oleoducto y vía asfaltada.

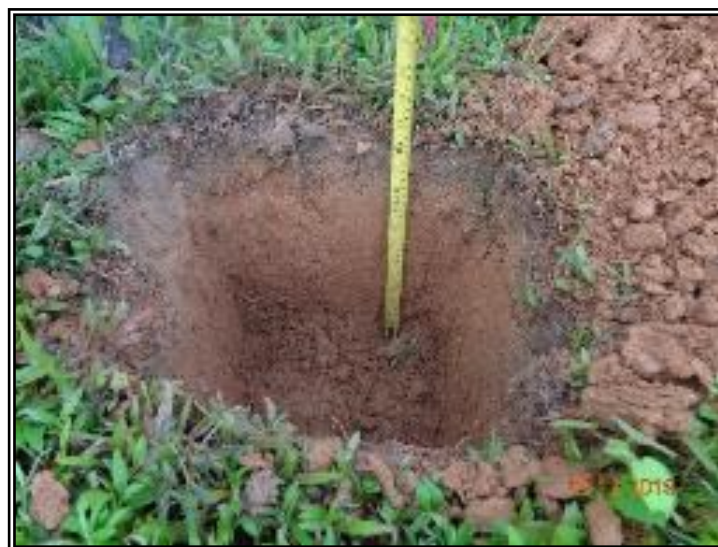
*Fotografía N° 3.6.42.- Prueba de Pala*

Dentro de esta área se realiza 1 prueba de pala que dio resultado negativo en restos culturales, presenta la siguiente estratigrafía: 8cm de capa vegetal, D1 de 37cm de espesor con suelo areno arcilloso de color café, la misma que se ubica en las coordenadas (342882-9986724).

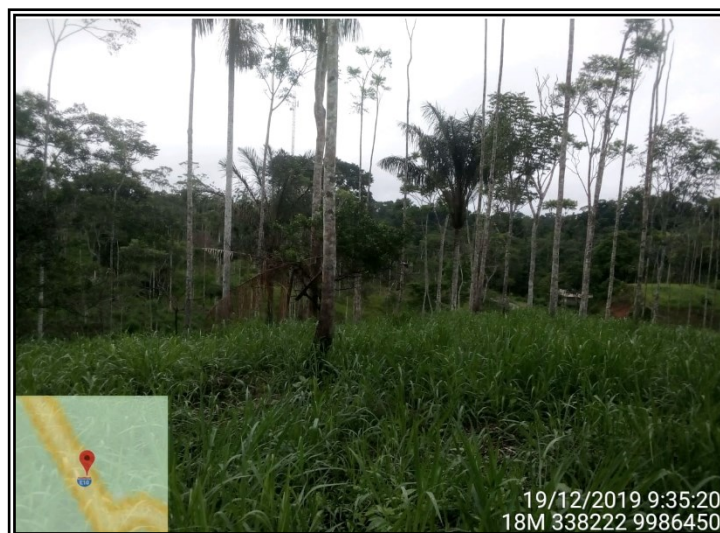
*Fotografía N° 3.6.43.- Panorámica E-W*

Se ubica en las coordenadas (338223-9986454), se trata de una elevación con superficie plana alargada de 20m S-N x 15m E-W, presenta vegetación de potrero; hacia el Norte y Este se ubica una quebradilla la cual bordea elevación; al Oeste se evidencia una pendiente a vía asfaltada y 50m al Sur ladera a superficies bajas semi pantanosas.

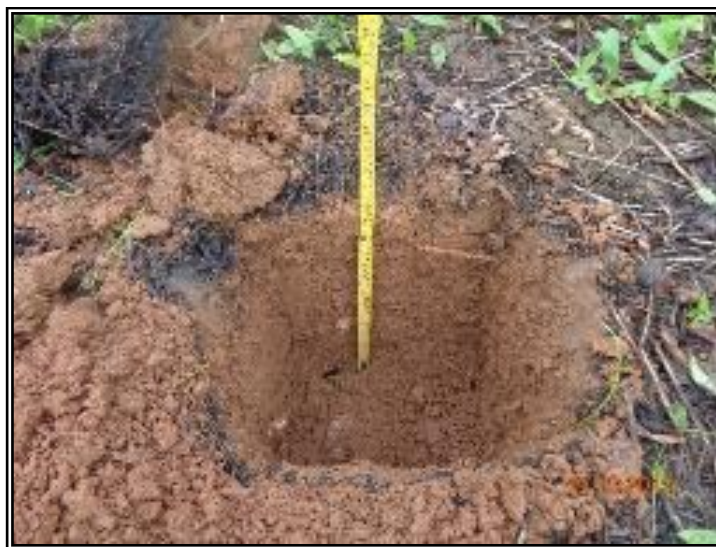
*Fotografía N° 3.6.44.- Prueba de Pala*

Dentro de esta área se realiza 1 prueba de pala que dio resultado negativo en restos culturales, presenta la siguiente estratigrafía: 4cm de capa vegetal, D1 de 36cm de espesor con suelo areno arcilloso de color café, D2 de 10cm de espesor con suelo arcillo arenoso compacto de color rojizo, la misma que se ubica en las coordenadas (338222-9986450).

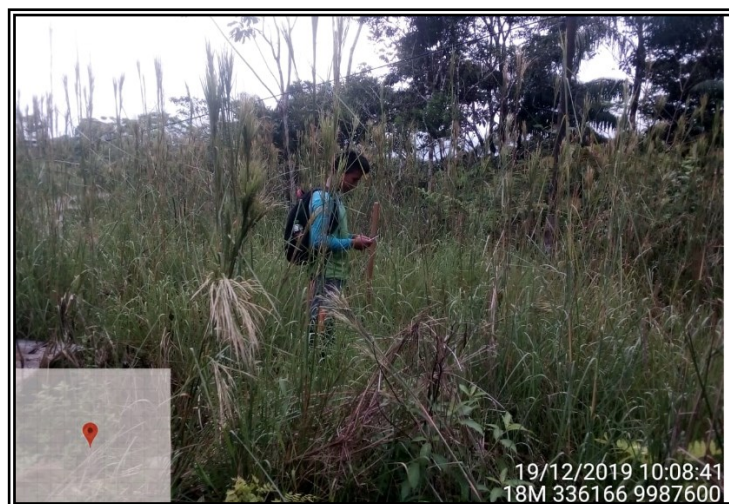
*Fotografía N° 3.6.45.- Panorámica E-W*

Se ubica en las coordenadas (336161-9987584), se trata de una elevación con superficie plana de 20m N-S x 25m E-W, ligeramente alterada por construcción de vivienda abandonada, presenta vegetación de monte alta entrelazada; 25m hacia el Norte está una tubería y vía asfaltada; hacia el Sur, Este y Oeste hay pendiente.

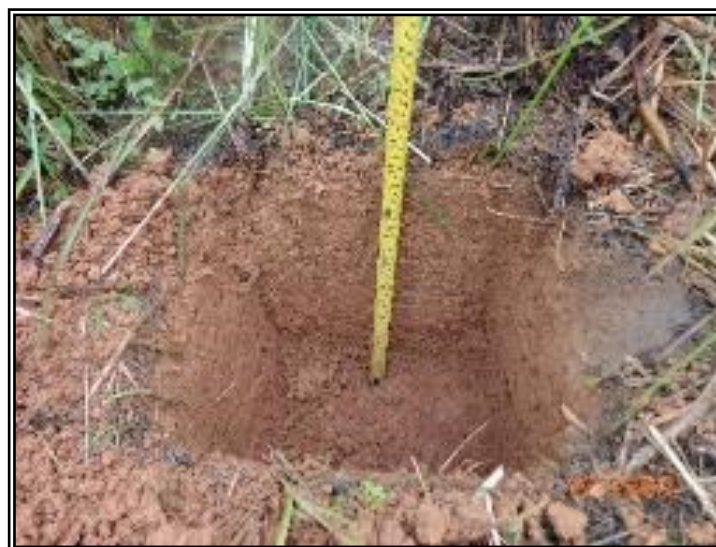
*Fotografía N° 3.6.46.- Prueba de Pala*

Dentro de esta área se realiza 1 prueba de pala que dio resultado negativo en restos culturales, presenta la siguiente estratigrafía: 6cm de capa vegetal, D1 de 38cm de espesor con suelo areno arcilloso de color café, D2 de 6cm de espesor con suelo arcillo arenoso compacto de color rojizo, la misma que se ubica en las coordenadas (336166-9987600).

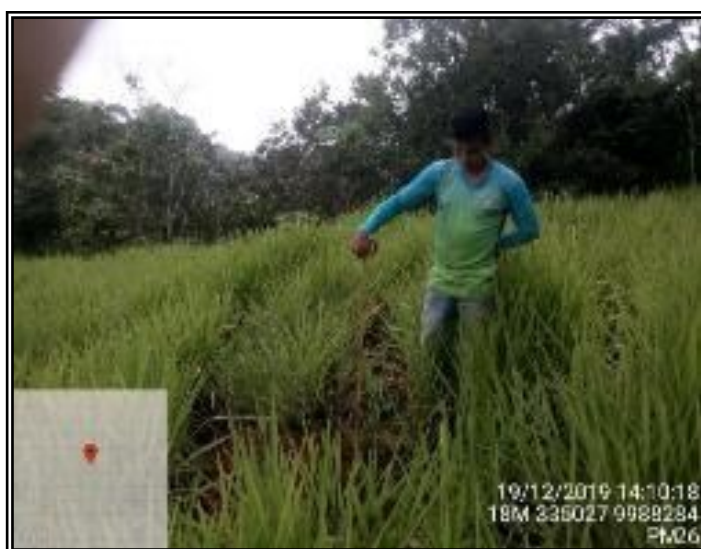
*Fotografía N° 3.6.47.- Panorámica S-N*

Se ubica en las coordenadas (335015-9988306), se trata de una elevación con superficie plana, presenta vegetación de potrero; hacia el Sur y Oeste hay una ladera hacia vía asfaltada; al Norte y Este se evidencia un área boscosa con vegetación entrelazada.

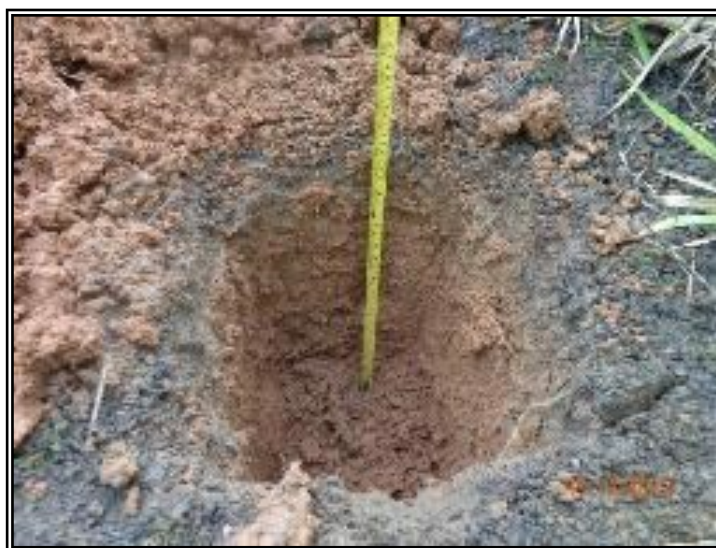
*Fotografía N° 3.6.48.- Prueba de Pala*

Dentro de esta área se realiza 1 prueba de pala que dio resultado negativo en restos culturales, presenta la siguiente estratigrafía: 6cm de capa vegetal, D1 de 32cm de espesor con suelo areno arcilloso de color café, la misma que se ubica en las coordenadas (335027-988284).

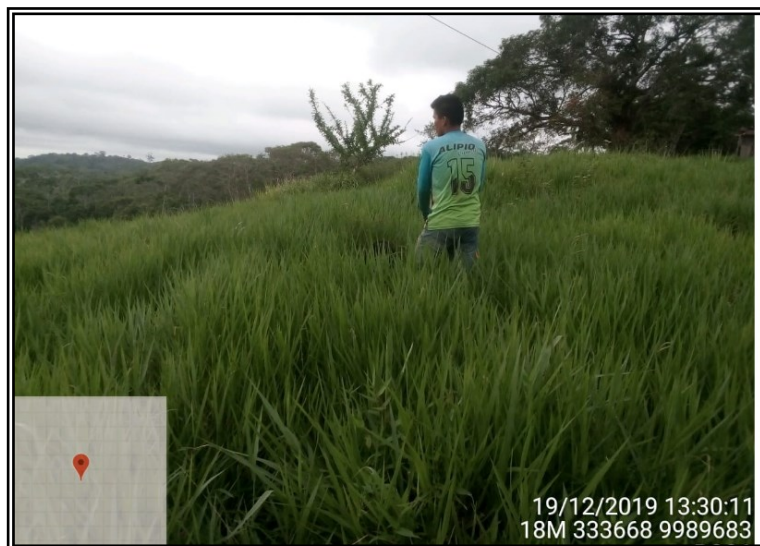
*Fotografía N° 3.6.49.- Panorámica S-N*

Se ubica en las coordenadas (333668-9988683), sobre ladera de una elevación; presenta vegetación de potrero; hacia el Sur y Oeste hay una ladera hacia vía asfaltada; al Norte se evidencia una cima de elevación y una vivienda a 60m; al Este hay una pendiente a zona pantanosa.
