### **3.6 COMPONENTE ARQUEOLÓGICO**

EP Petroecuador (Ex Petroamazonas EP), ha contratado los servicios de la consultora Envirotec Cía. Ltda., para efectuar el Estudio de Impacto Ambiental Expost abarcando entre ellos el componente arqueológico, con la finalidad que se defina los impactos a los bienes patrimoniales que puedan existir durante las labores de movimientos de suelos.

En este contexto, se efectuó el presente reconocimiento arqueológico en el tramo comprendido entre la abscisa 45+600 y la abscisa 98+500 del RODA, el mismo que corresponde a una línea de transferencia de hidrocarburo, que lleva el crudo del Bloque 58 hasta su entrega en el Terminal Lago Agrio 1 de Petroecuador; adicionalmente, en este tramo se encuentra la Estación de Transferencia Chiritza y es parte de la infraestructura a licenciar.

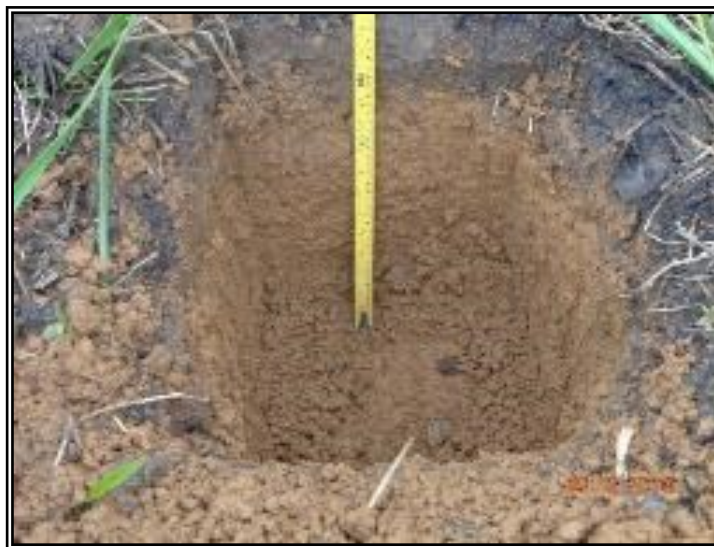
*Fotografía N° 3.6.50.- Prueba de Pala*

Dentro de esta área se realiza 1 prueba de pala que dio resultado negativo en restos culturales, presenta la siguiente estratigrafía: 6cm de capa vegetal, D1 de 34cm de espesor con suelo areno arcilloso de color café, la misma que se ubica en las coordenadas (333668-9988683).

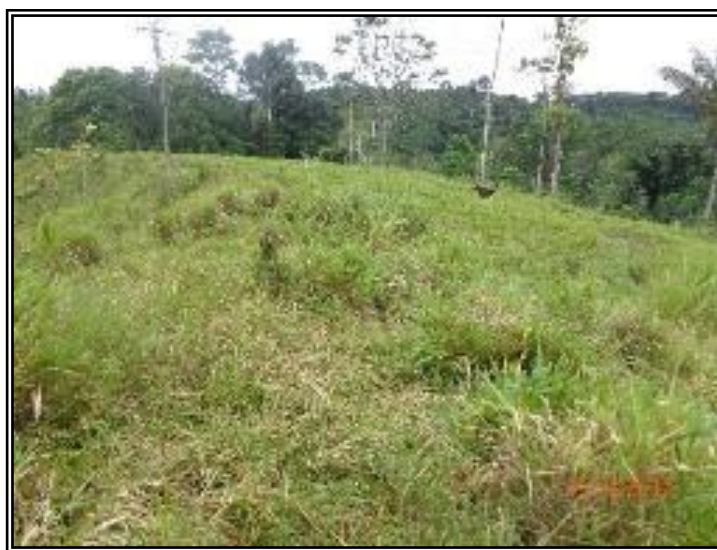
*Fotografía N° 3.6.51.- Panorámica SE-NW*

Se ubica en las coordenadas (332836-9990255), se trata de una elevación con superficie plana de NW-SE, presenta vegetación de potrero; hacia el Sur y Oeste hay una ladera hacia vía asfaltada; al Norte y Este se observa un área de potrero.

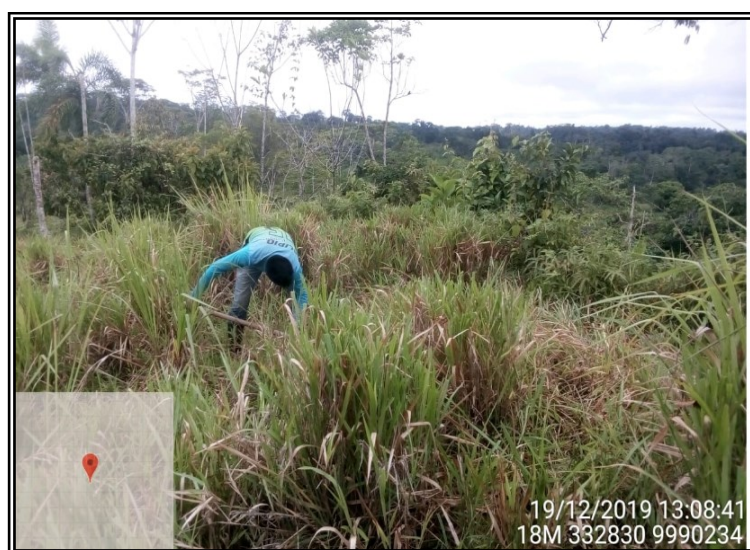
*Fotografía N° 3.6.52.- Prueba de Pala*

Dentro de esta área se realiza 1 prueba de pala que dio resultado negativo en restos culturales, presenta la siguiente estratigrafía: 5cm de capa vegetal, D1 de 25cm de espesor con suelo areno arcilloso de color café, la misma que se ubica en las coordenadas (332830-9990240).

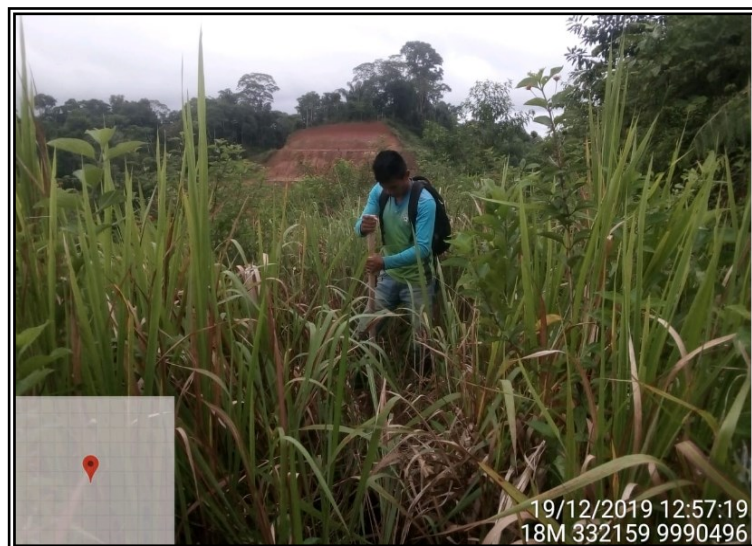
*Fotografía N° 3.6.53.- Panorámica S-N*

Se ubica en las coordenadas (332157-9990507), se trata de una elevación con superficie plana modificada para excavación de tubería, presenta vegetación de potrero; hacia el Sur y Oeste se observa pendiente a vía asfaltada; al Norte y Este hay una elevación.

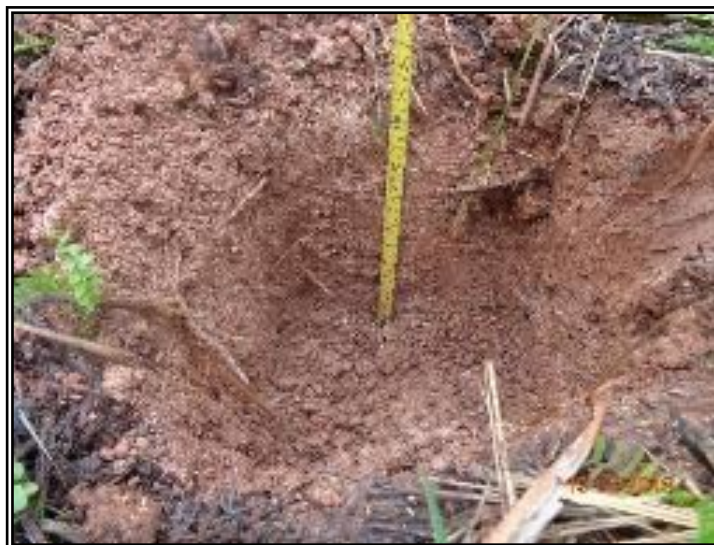
*Fotografía N° 3.6.54.- Prueba de Pala*

Dentro de esta área se realiza 1 prueba de pala que dio resultado negativo en restos culturales, presenta la siguiente estratigrafía: 2cm de capa vegetal, suelo removido de 28cm de espesor con suelo areno arcilloso de color café, la misma que se ubica en las coordenadas (332159-9990496).

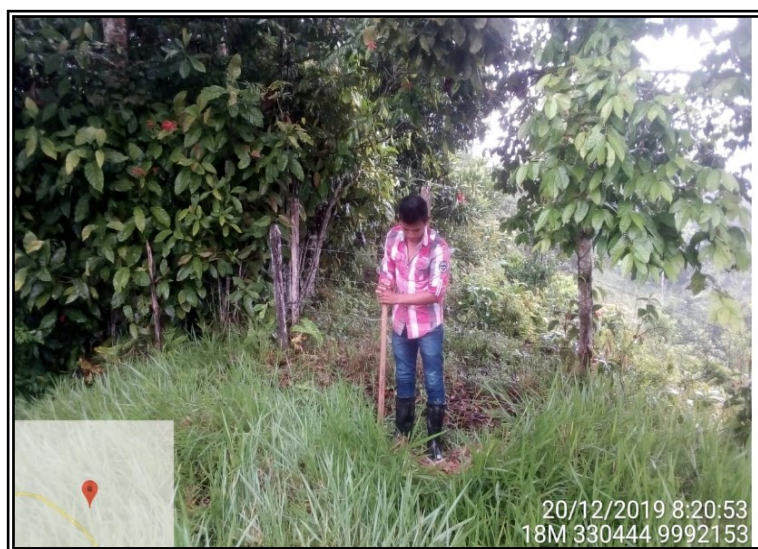
*Fotografía N° 3.6.55.- Panorámica E-W*

Se ubica en las coordenadas (330452-9992169), se trata de una elevación con superficie plana alargada de 15m N-S x 35m E-W, presenta vegetación de potrero y arbustiva; hacia el NW es un área pantanosa; al Sur hay una ladera poco pronunciada a superficies modificadas tipo mesa; al Este y Oeste pendiente y hacia Oeste se ubica la Estación de Transferencia de Chiritza.

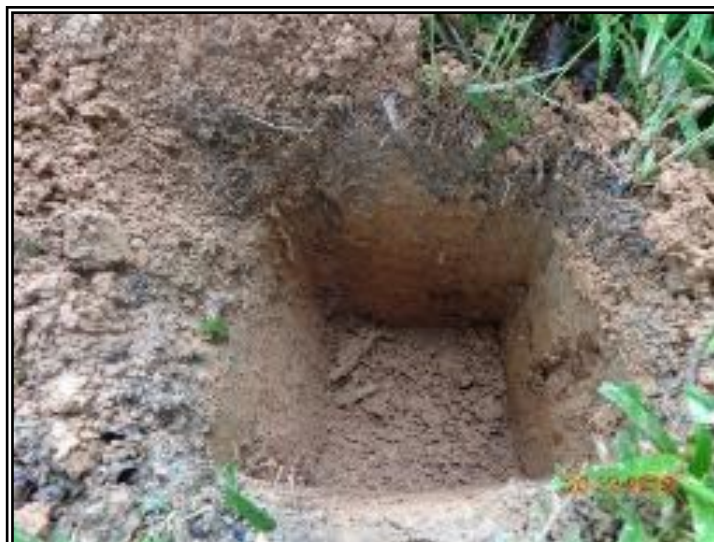
*Fotografía N° 3.6.56.- Prueba de Pala*
