| <b>6.0 IDENTIFICACIÓN EVALUACIÓN Y VALORACIÓN DE IMPACTOS AMBIENTALES DE PROYECTO E IMPACTOS PREVIOS .....</b> | <b>1</b> |
| 6.2.1.1 Operación y Mantenimiento del tramo comprendido entre la Abscisa 45+600 y la Abscisa 98+500 de la Red de Oleoductos Secundarios (RODA)..... | 18 |

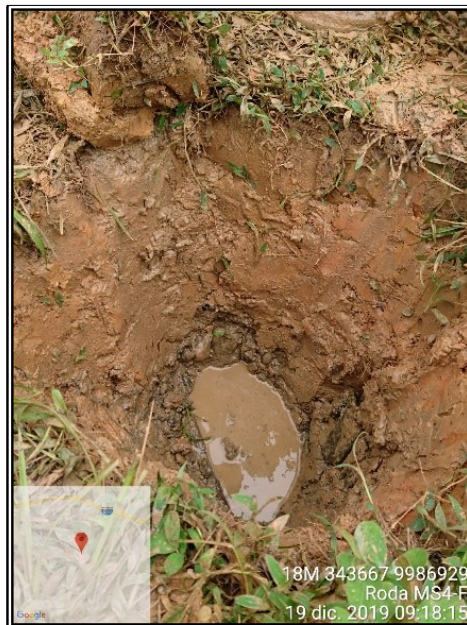
En la abscisa 78+900 se realizó una excavación a fin de realizar un muestreo agrológico dentro del DDV del Roda, sin embargo, al observar las propiedades del suelo se detectó que era un sitio en el cual los materiales habían sido removidos previamente y reconstituídos para implantar el Roda.

***Fotografía N° 6.1.1.- Excavación en el derecho de vía en la abscisa 78+900***

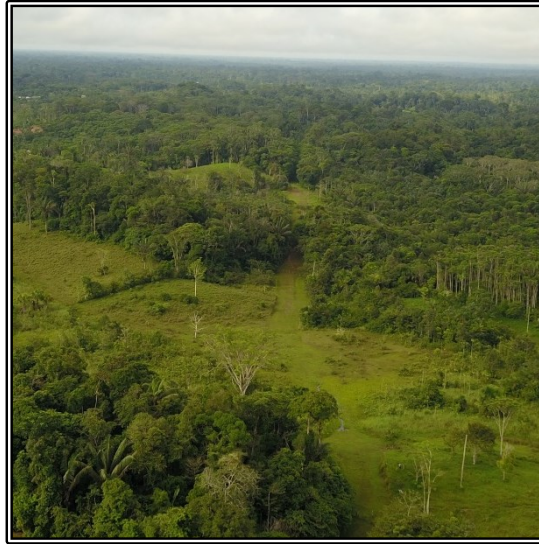
En los sitios en los cuales el oleoducto se encuentra enterrado, se ha realizado remoción de suelo y se ha vuelto a rellenar, variando la estructura y textura del suelo además de las geoformas como se observa en parte central de la Fotografía donde el derecho de vía atraviesa una zona de vegetación nativa y pastizales.

***Fotografía N° 6.1.2.- Derecho de vía en la variante del poblado Aguas Negras***

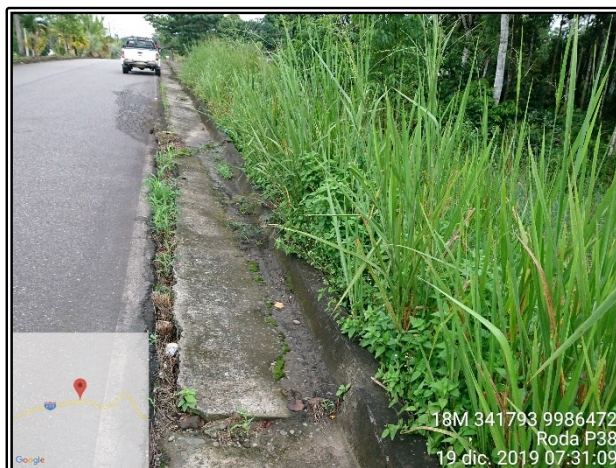
Además, las altas precipitaciones en la zona que, en conjunto a las altas pendientes y falta de cobertura vegetal, han generado daños en la vía en sitios puntuales (Apartado 6.2.1) como por ejemplo hundimiento y erosión de las cunetas que no logran cumplir su cometido de evacuar las aguas de lluvia y más bien han generado zonas infiltración de agua y en ocasiones se han convertido en las cabeceras de movimientos en masa que confluyen hacia el derecho de vía del Roda. Estas afecciones en la vía pueden generar impactos sobre el derecho de vía del Roda.

**Fotografía N° 6.1.3.- Cuneta de la vía en mal estado en la abscisa 81+150**

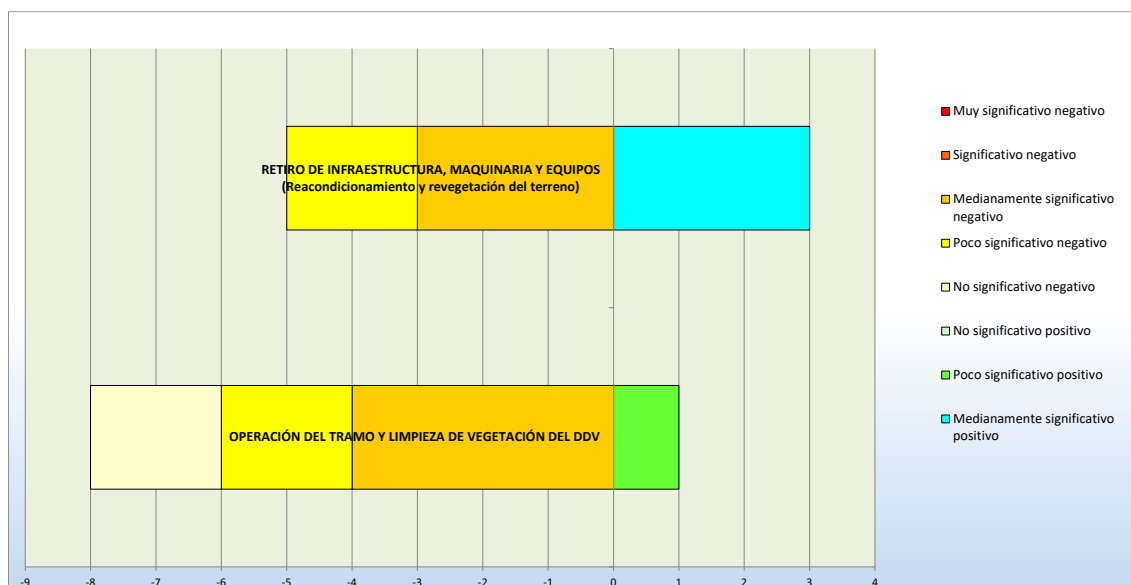
**FIGURA N° 6.2.4.-VALORACIÓN DE IMPACTOS AMBIENTALES POR ACTIVIDADES DE OPERACIÓN, MANTENIMIENTO, CIERRE Y ABANDONO DEL TRAMO COMPRENDIDO ENTRE LA ABCISA 45+600 Y LA ABCISA 98+500 DE LA RED DE OLEODUCTOS SECUNDARIOS (RODA)**

En la Figura N° 6.2.4 y en la Tabla N° 6.2.4, se aprecia un resumen de la valoración de los impactos que se producen de acuerdo con la actividad.

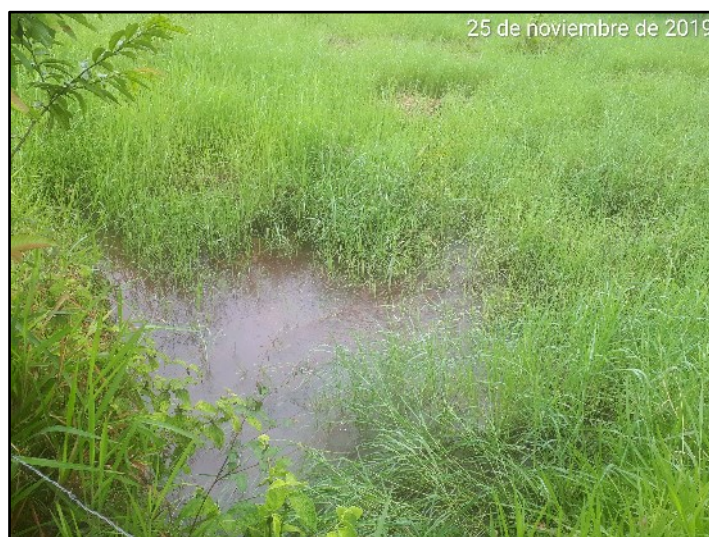
En la inspección técnica realizada al lugar no se observó indicios de contaminación en el suelo, en el sector se observó adicionalmente amplias superficies de pastizales y cultivos. El cuerpo hídrico corresponde a una zona pantanosa, al momento de la visita se observó que la vegetación está inmersa en el cuerpo de agua, no se observó indicios de contaminación en la vegetación ni agua.

*Fotografía N° 6.3.6.- Cuerpo hídrico afectado por el Derrame*
