ESTUDIO DE IDENTIFICACIÓN DE PELIGROS Y PROBLEMAS OPERACIONALES (HAZOP)

“ACTUALIZACIÓN INGENIERÍA BÁSICA TREN III EPF”

ELABORADO PARA: SMARTPRO

POR: RICCA, Riesgo y Control, C. A.
Maturín, Estado Monagas - Venezuela
Teléfonos: +58 291 653.1689 / 416 691.0337 / 414 865.3353
consulta@riesgoycontrol.com ricca_riesgo_y_control@yahoo.es

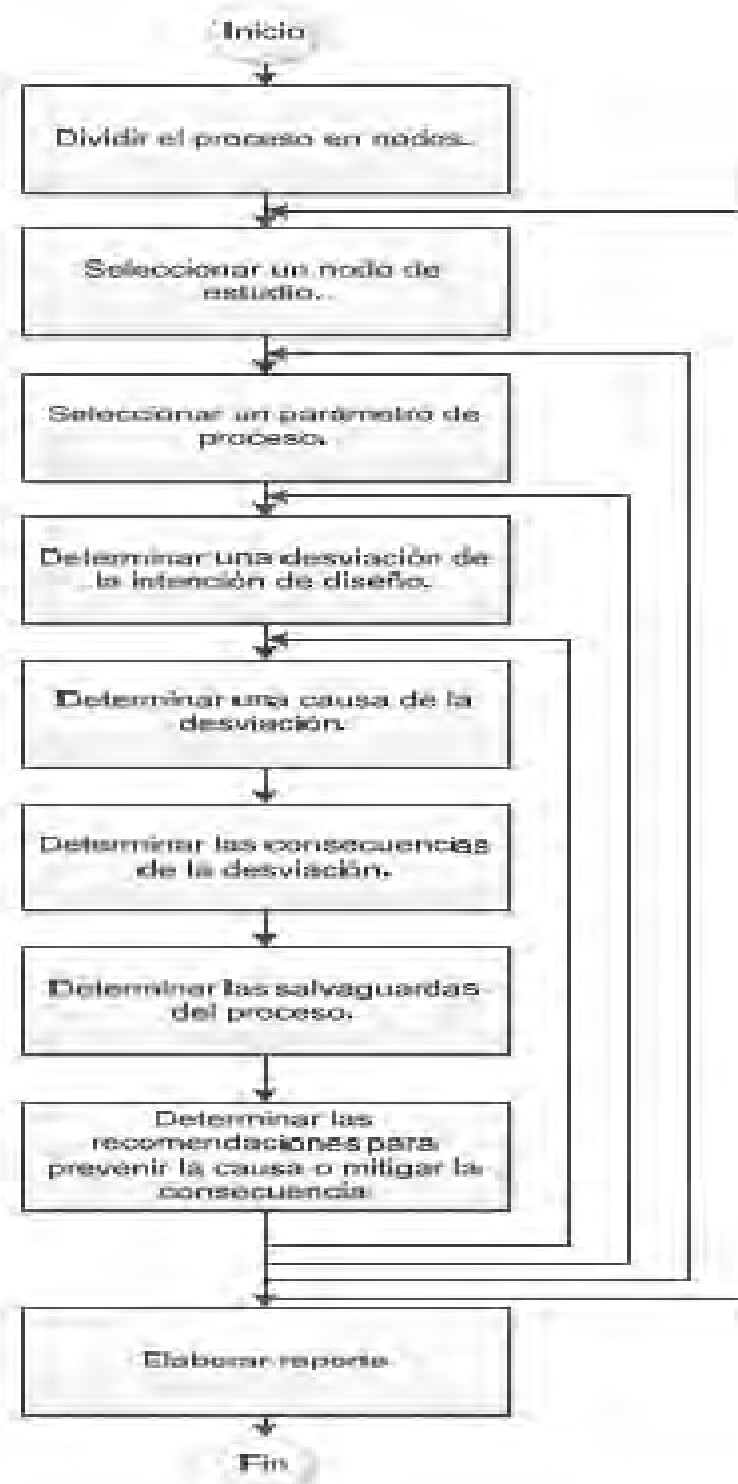
Figura 1. Diagrama simplificado metodología HAZOP

En la Figura 1 se observa el diagrama simplificado de la metodología del HAZOP.

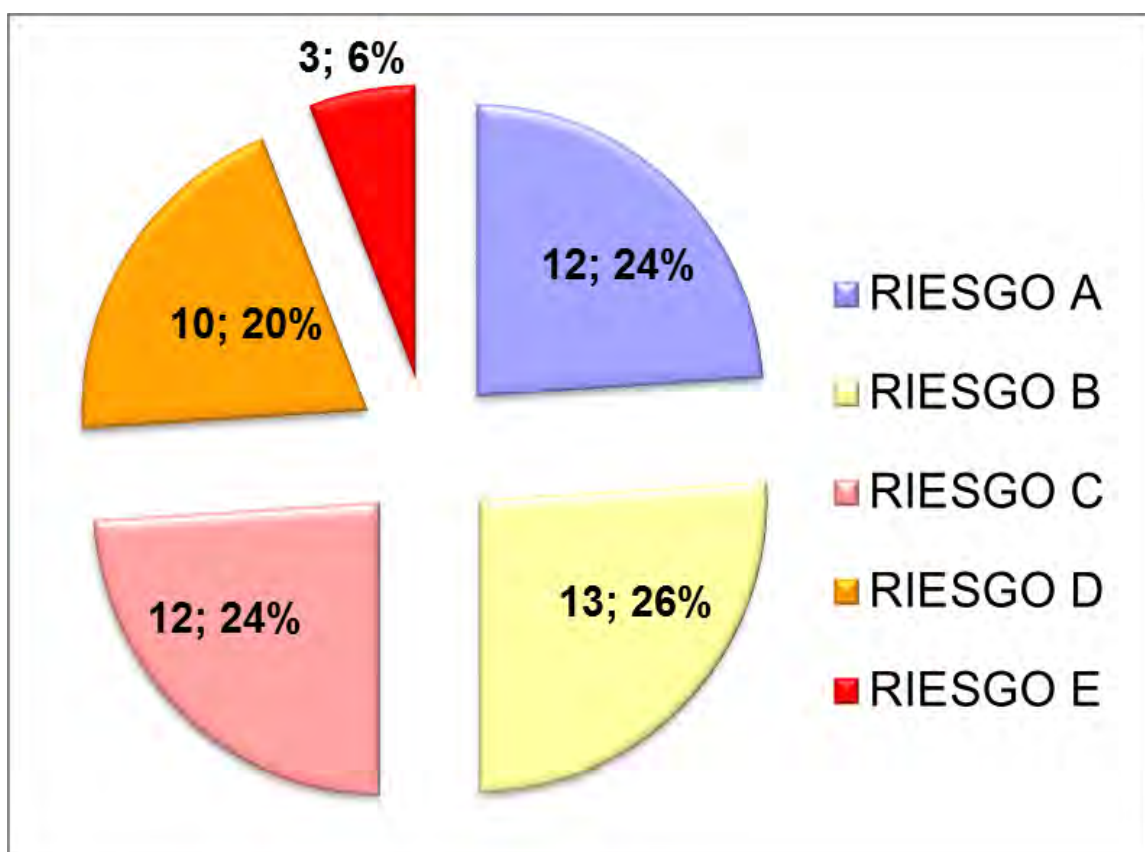
Figura 2. Distribución porcentual por categoría de Nivel de Riesgo de las recomendaciones específicas emitidas

En el resumen, se encuentra para cada recomendación el Nodo al cual pertenece, la desviación asociada y la causa que la motiva, de tal manera que el usuario pueda fácilmente ubicar cada una de ellas en las hojas de trabajo (Anexo 4). El nivel de riesgo indicado obedece a la matriz utilizada durante el análisis (Anexo 2). En resumen, de las 50 recomendaciones específicas definidas en el estudio, 12 corresponden a Nivel de Riesgo A lo que representa un 24 %, 13 a Nivel de Riesgo B (26 %), 12 a Nivel de Riesgo C (24 %), 10 (20 %) a Nivel de Riesgo D y 03 a Nivel de Riesgo E (6%), tal como se observa en la Figura 2.

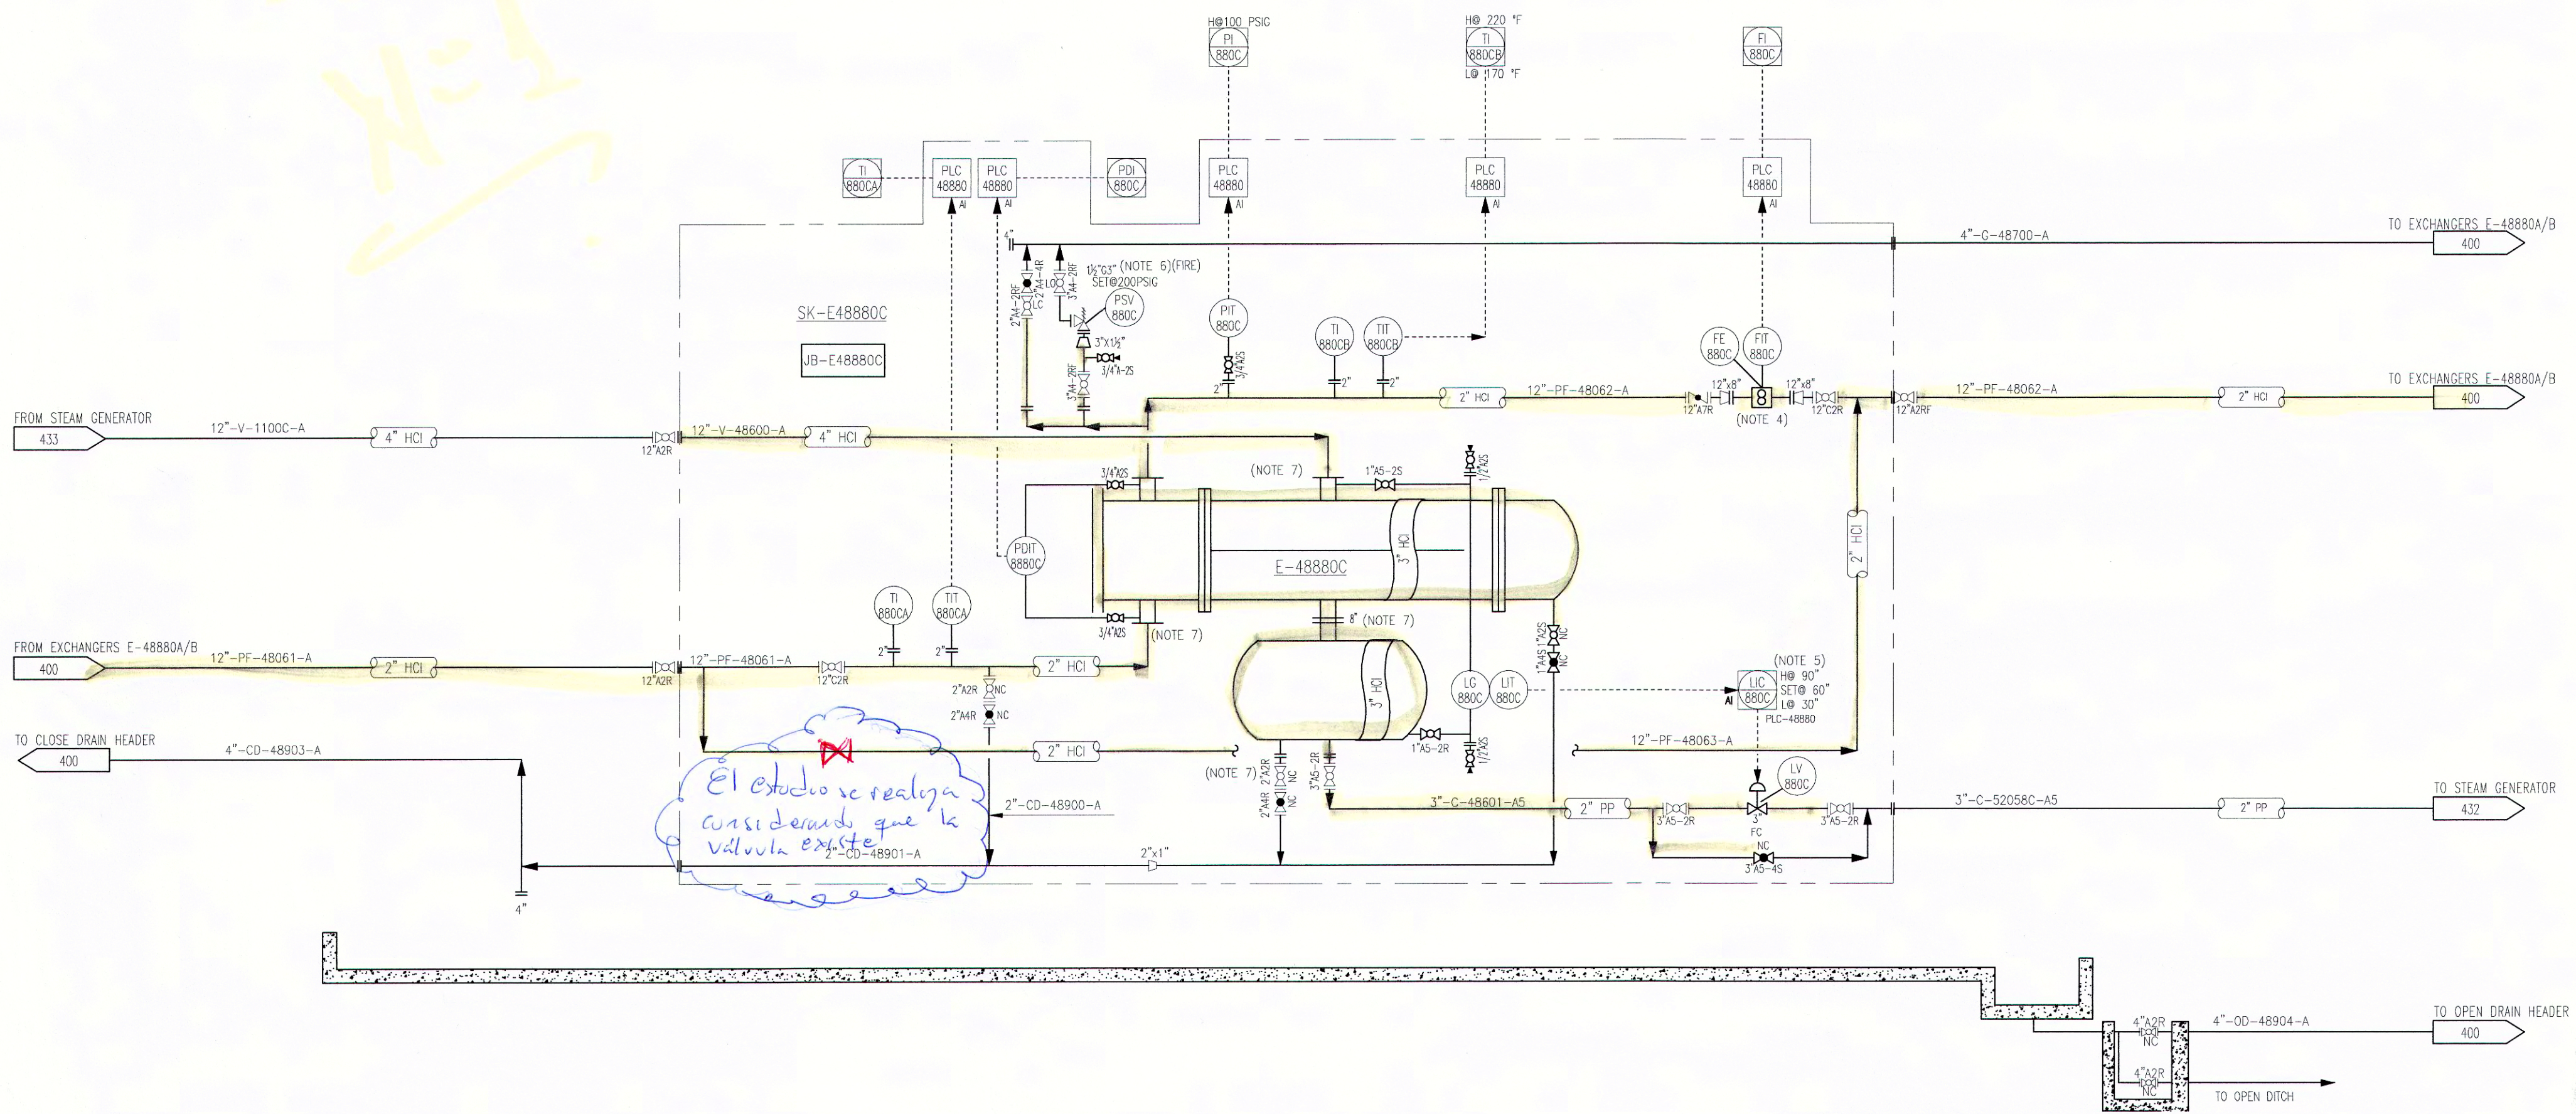
CLIENTE:	
PROYECTO:	ACTUALIZACIÓN INGENIERÍA BÁSICA TREN III EPP
DESCRIPCIÓN:	PIPING AND INSTRUMENT DIAGRAM HEAT EXCHAGERS E-48880C
DIBUJO N°:	120S144481-EPP-01-401
HOJA:	1 DE 1
REV.	D

E-48880C
HEAT EXCHANGER CRUDE/STEAM
TYPE: AGS
DUTY: 30 MMBTU/HR (NOTE 2)
SIZE: 77' L.D. X 20' LENGTH (NOTE 3)
LMDT: 98 °F (NOTE 8)
SHELL DESIGN: 200 PSIG @ 350°F
TUBES DESIGN: 200 PSIG @ 250°F
MATERIAL SHELL/TUBES: CS/CS

SK-E48880C
HEAT EXCHANGER CRUDE/STEAM SKIDS

1.2 Alta presión por vaporización.	Transmisor TIT-48880CB con alarma por alta temperatura y señal en sala de control.					
	1.3 Posible falla de los tubos.	Transmisor PIT-48880C con alarma por alta presión y señal en sala de control.					
		Válvula de seguridad Válvula de seguridad PSV-48880C.

1.2Alta presión por vaporización.	Transmisor TIT-48880CB con alarma por alta temperatura y señal en sala de control.					
	1.3Posible falla de los tubos.	Transmisor PIT-48880C con alarma por alta presión y señal en sala de control.					
		Válvula de seguridad Válvula de seguridad PSV-48880C.

2.Obstrucción en el haz de tubos.	2.1Alto nivel en los separadores de entrada.	Transmisor FIT-48880C con indicación en sala de control.	5	5	B	4 Actualizar el plan de mantenimiento de la instalación considerando los nuevos equipos, accesorios, instrumentación, sistemas de control (válvulas LV, LCV, PV y PCV) y de protección del proceso (Válvula de seguridad PSV, PVSV y SDV), garantizando la respuesta efectiva ante el reporte de falla de los equipos y sus componentes.	GDP / Mantenimiento.

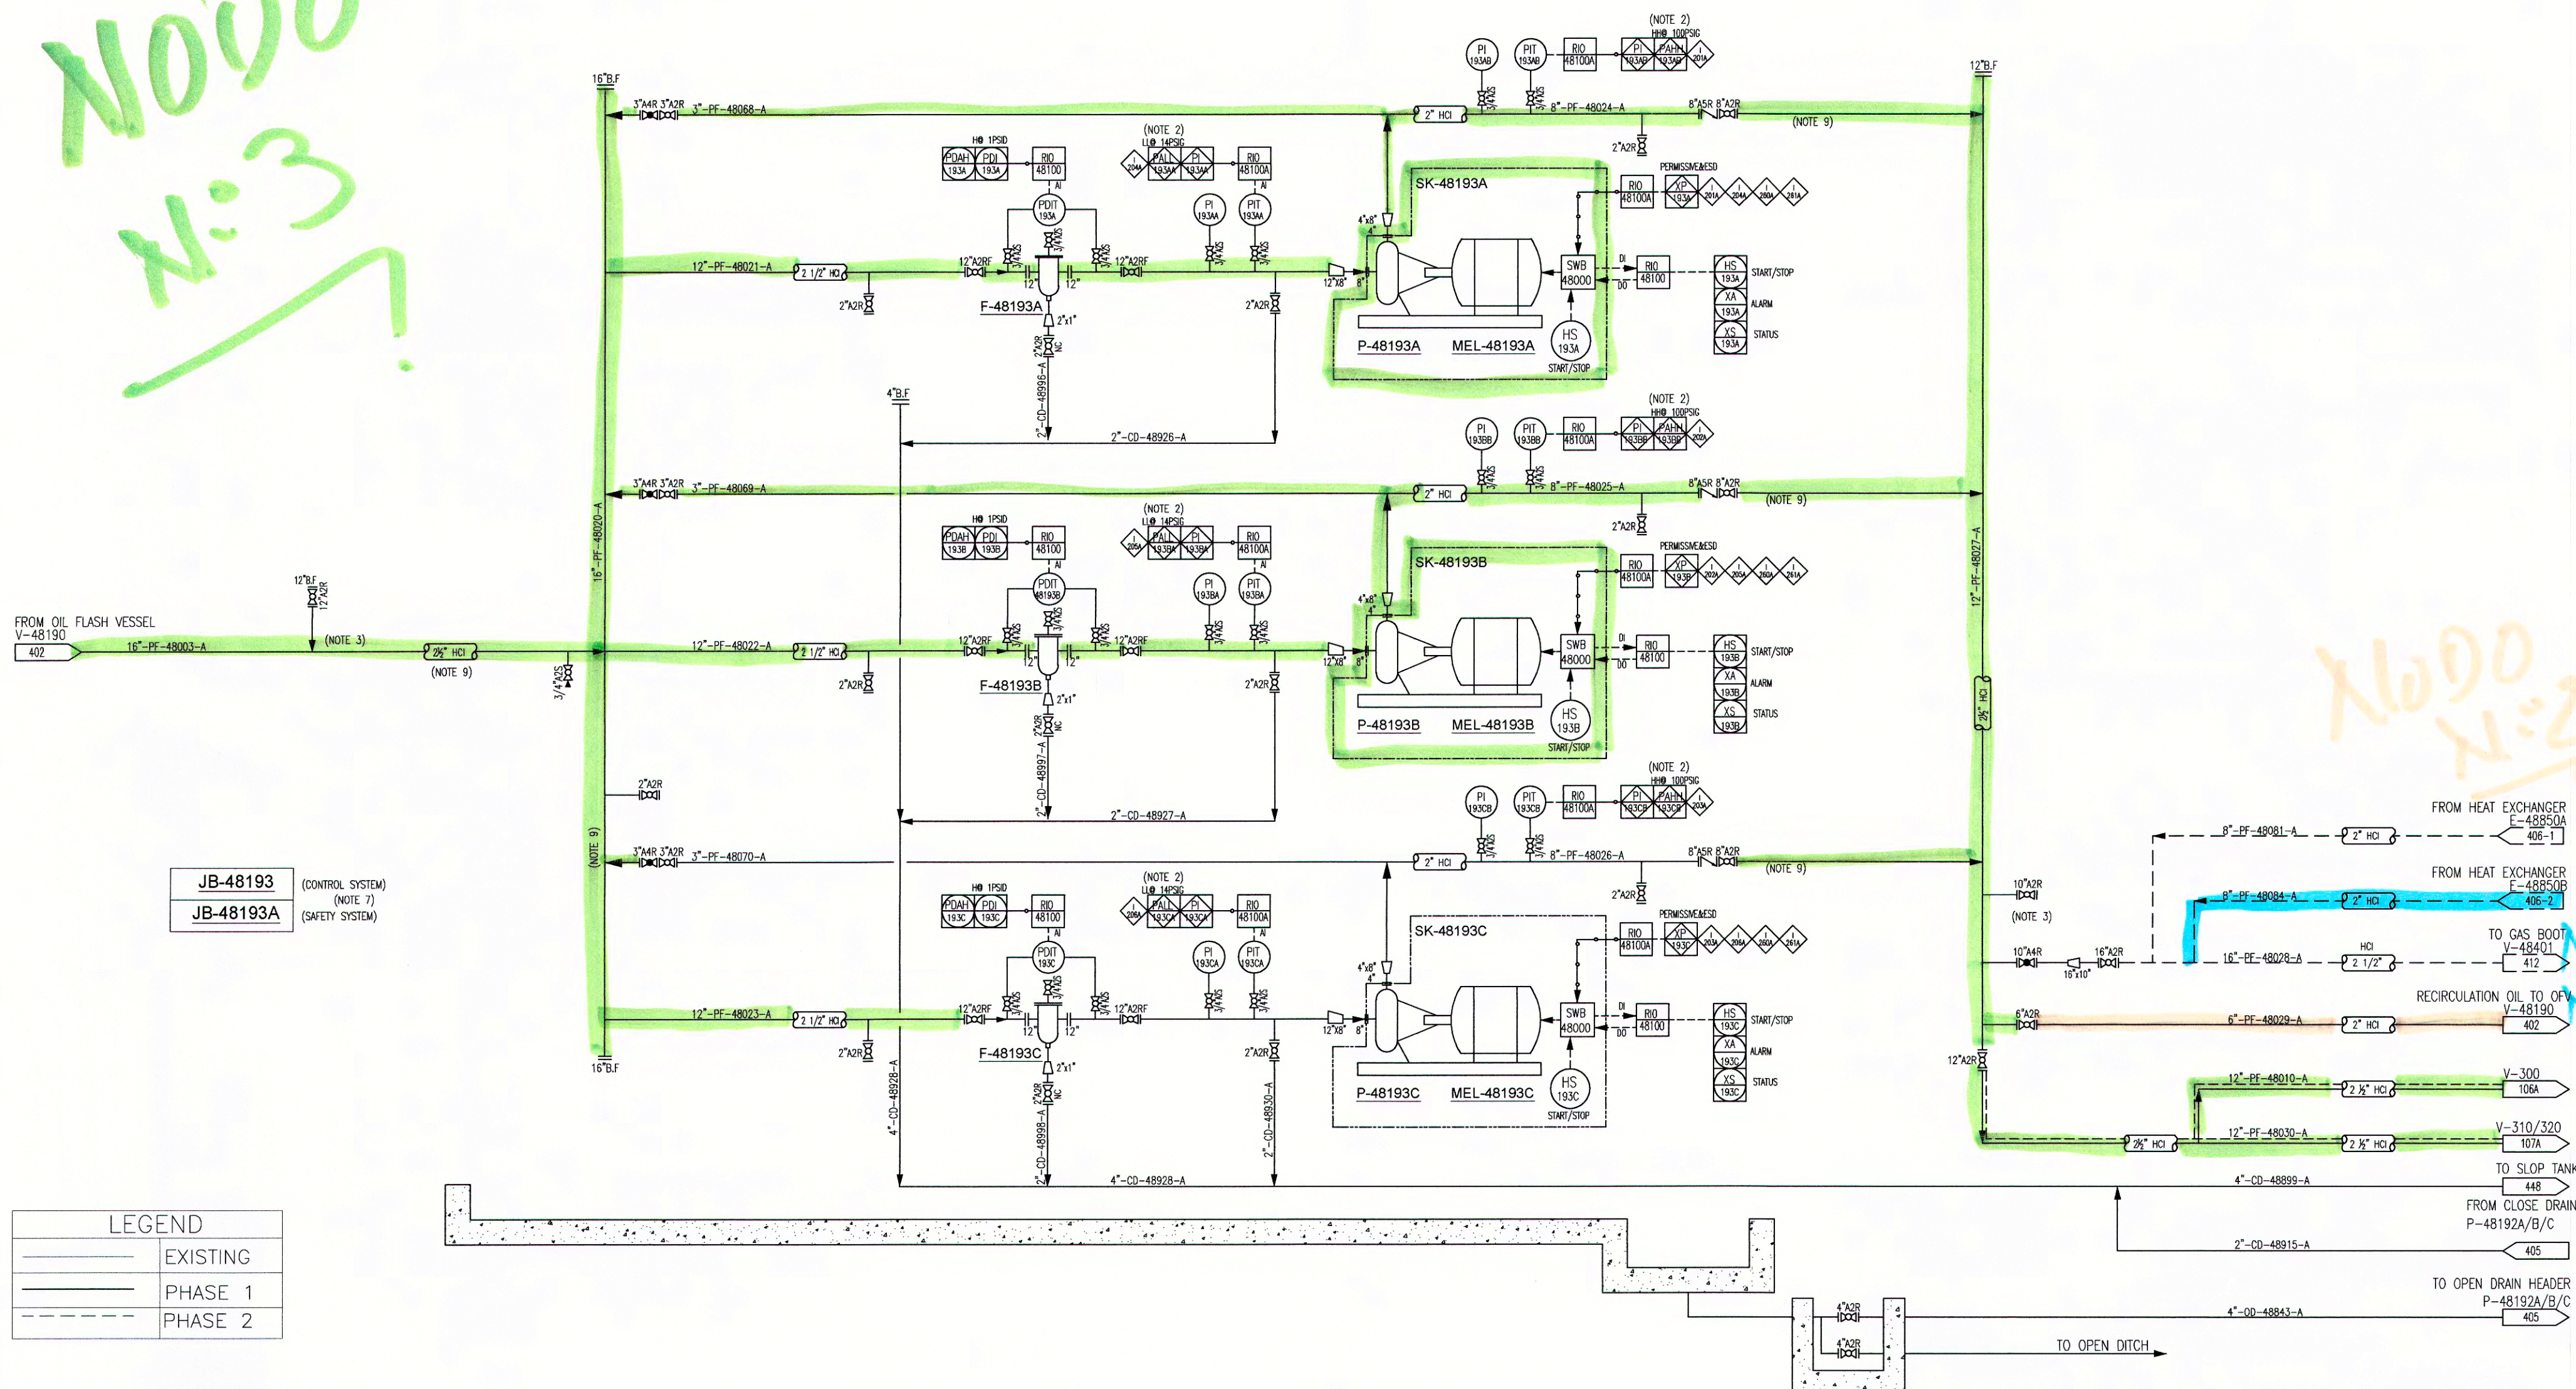
CLIENTE : PETROAMAZONAS EP	PROYECTO : ACTUALIZACIÓN INGENIERIA BASICA TREX III EPF
DESCRIPCIÓN : PIPING AND INSTRUMENT DIAGRAM OFV PUMPS - OIL SIDE TO GAS BOOT P-48193A/B/C	DIBUJO N° : 120S144481-EPF-01-104
HOJA : 1 DE 1	REV. D

P-48193A/48193B/48193C (NOTE 1, 4, 5)
OIL PUMP OFV
HORIZONTAL CENTRIFUGAL PUMP (ANSI)
44.500BPD@65 PSI (TDH)
260 V/ 3 PH/ 100 HP

MEL-48193A/48193B/48193C (NOTE 1)
ELECTRICAL MOTOR

Nº	DESCRIPCIÓN	INTENCIÓN / PLANOS
3	BOMBAS PROVISIONALES DE CRUDO P-48193A/B/C: desde la válvula 16"A2R en línea 16"PF-48003-A de descarga de crudo del recipiente OFV V-48190 hasta las válvulas 10"A2R en los TI-08 y TI-09 en líneas de descarga 12"-PF-48010-A y 12"-PF-48030-A de las bombas hacia separadores electrostáticos existentes V-300/310/320, incluyendo los filtros F-48193A/B/C en la succión de cada una de las bombas provisionales.	Transferir el crudo desde el recipiente Oil Flash Vessel V-48190 hacia los separadores electrostáticos existentes V-300/310/320. Presión de descarga 65 psi. 01-402 / 01-404 / 106A / 107A.
4	BOMBAS DE AGUA P-48192A/B/C: desde la SDV-190D en línea 10"-PW-48301-AS de descarga de agua del recipiente OFV V-48190 hasta la válvula manual 4"A54R en línea de descarga de agua 4"-PW-48314-A5 hacia el cabezal de agua del Tren 3, incluyendo los filtros F-48192A/B/C en la succión de cada una de las bombas de agua y la línea de recirculación 4"-PW-48310-A5 hacia el OFV V-48190.	Transferir el agua desde el recipiente Oil Flash Vessel V-48190 hacia el tanque de almacenamiento de agua T-206. Presión de descarga 60 psi. 01-402 / 01-405.

1.3. Posible daño de las bombas (Nodo 3).						
2.Encendido de las tres bombas provisionales de crudo P-48193A/B/C (el modo de operación considera dos bombas en operación y una en espera).	2.1. Pérdida de sello líquido.	Transmisor LIT-48190C con alarma por bajo nivel.	10	5	B	2 Actualizar el manual de procedimientos de Operación y de Mantenimiento de cada maniobra que se realice considerando las nuevas facilidades, asegurando su divulgación entre los operadores/personal asociados a la misma, evitando de esta manera la manipulación inadecuada de válvulas manuales o acciones que conduzcan al desequilibrio del proceso.	GDP / Operaciones / Mantenimiento.

1.2. Posible daño de las bombas provisionales en operación.	Transmisor PIT-48193AA/BA, con alarma por baja presión de succión y acción de apagado de las bombas (I204A/205A).

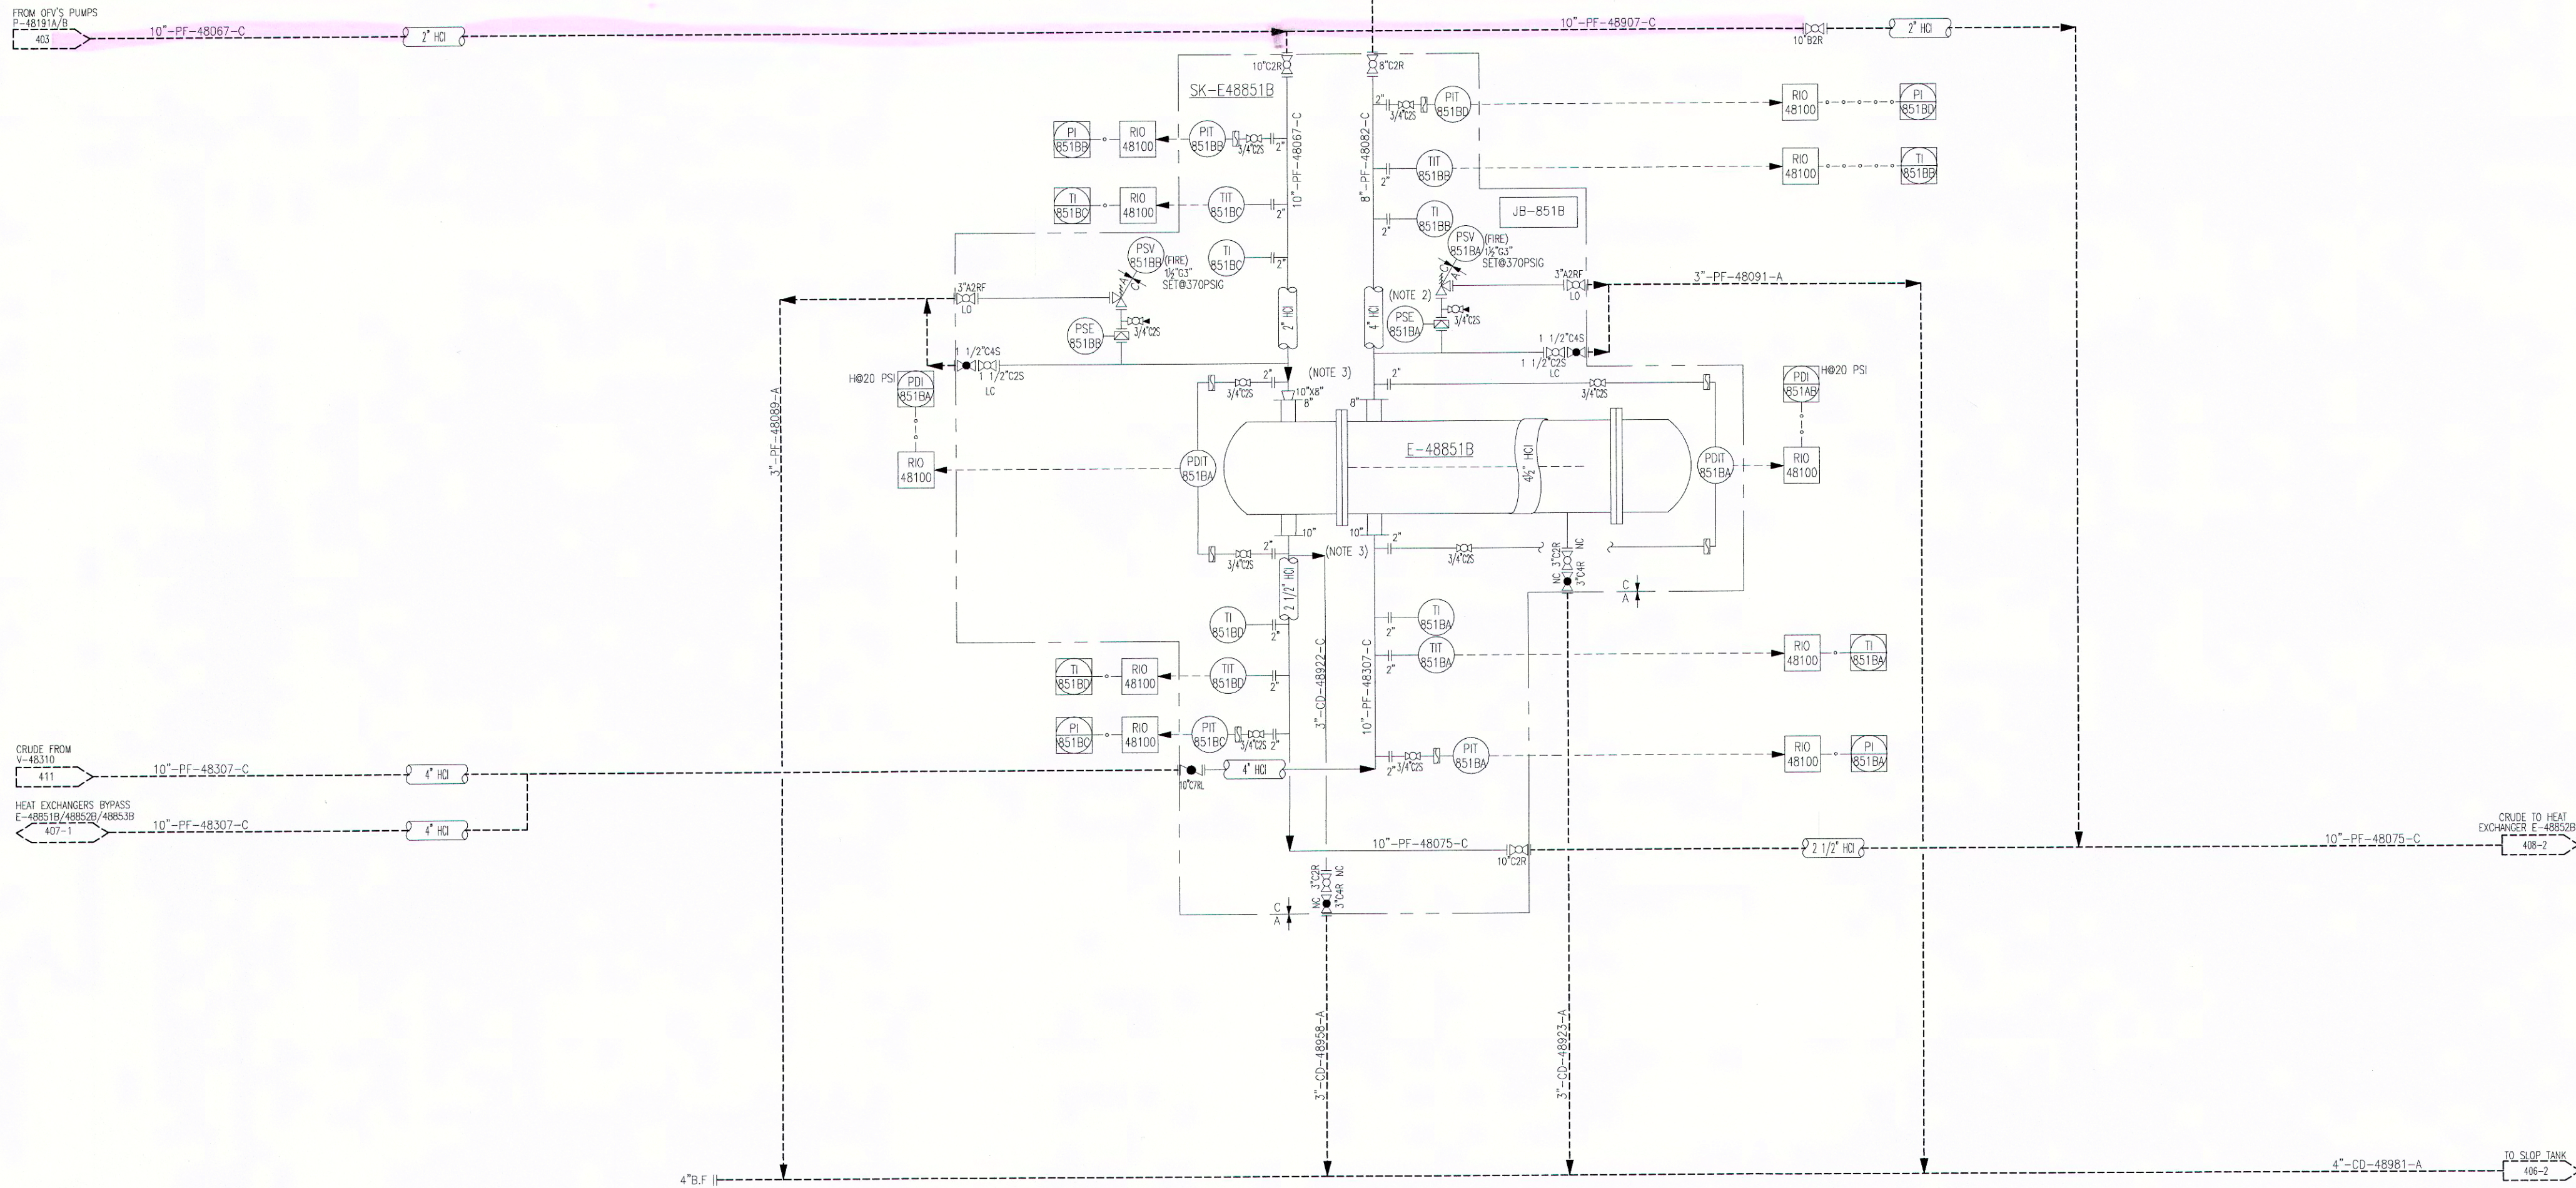
SK-E48851B
HEAT EXCHANGER CRUDE/ CRUDE SKID

E-48851B
HEAT EXCHANGER CRUDE/ CRUDE
DUTY: 25 MMBTU/HR
SIZE: 66" I.D. x 20' LENGHT
LMDT: 41.8°F
SHELL DESIGN (P,T): 370 PSIG@450°F
TUBES DESIGN (P,T): 370 PSIG@450°F
MATERIAL SHELL/TUBES: CS/ CS
TYPE: AFS

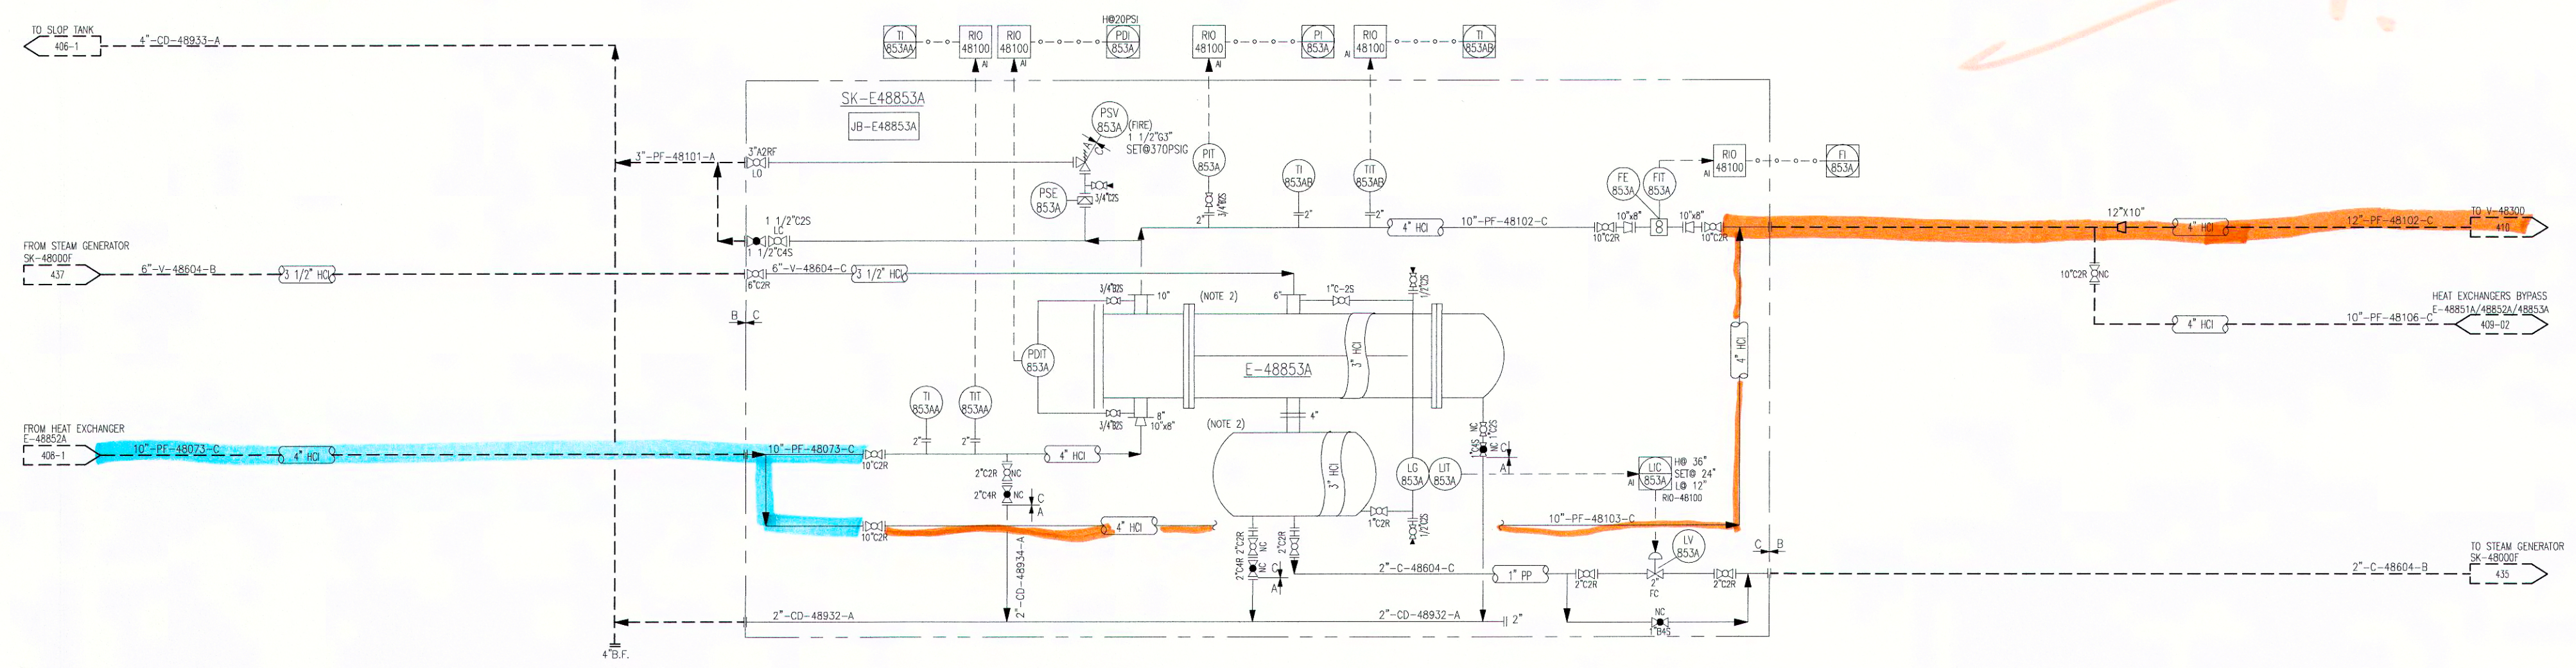
SK-E48853A
HEAT EXCHANGER CRUDE/STEAM SKIDS

E-48853A
HEAT EXCHANGER CRUDE/STEAM
DUTY: 13 MMBTU/HR
SIZE: 50" I.D. X 20' LENGTH
LMTD: 89.25 °F
SHELL DESIGN: 260 PSIG @ 450°F
TUBES DESIGN: 260 PSIG @ 450°F
MATERIAL SHELL/TUBES: CS/CS
TYPE: AGS

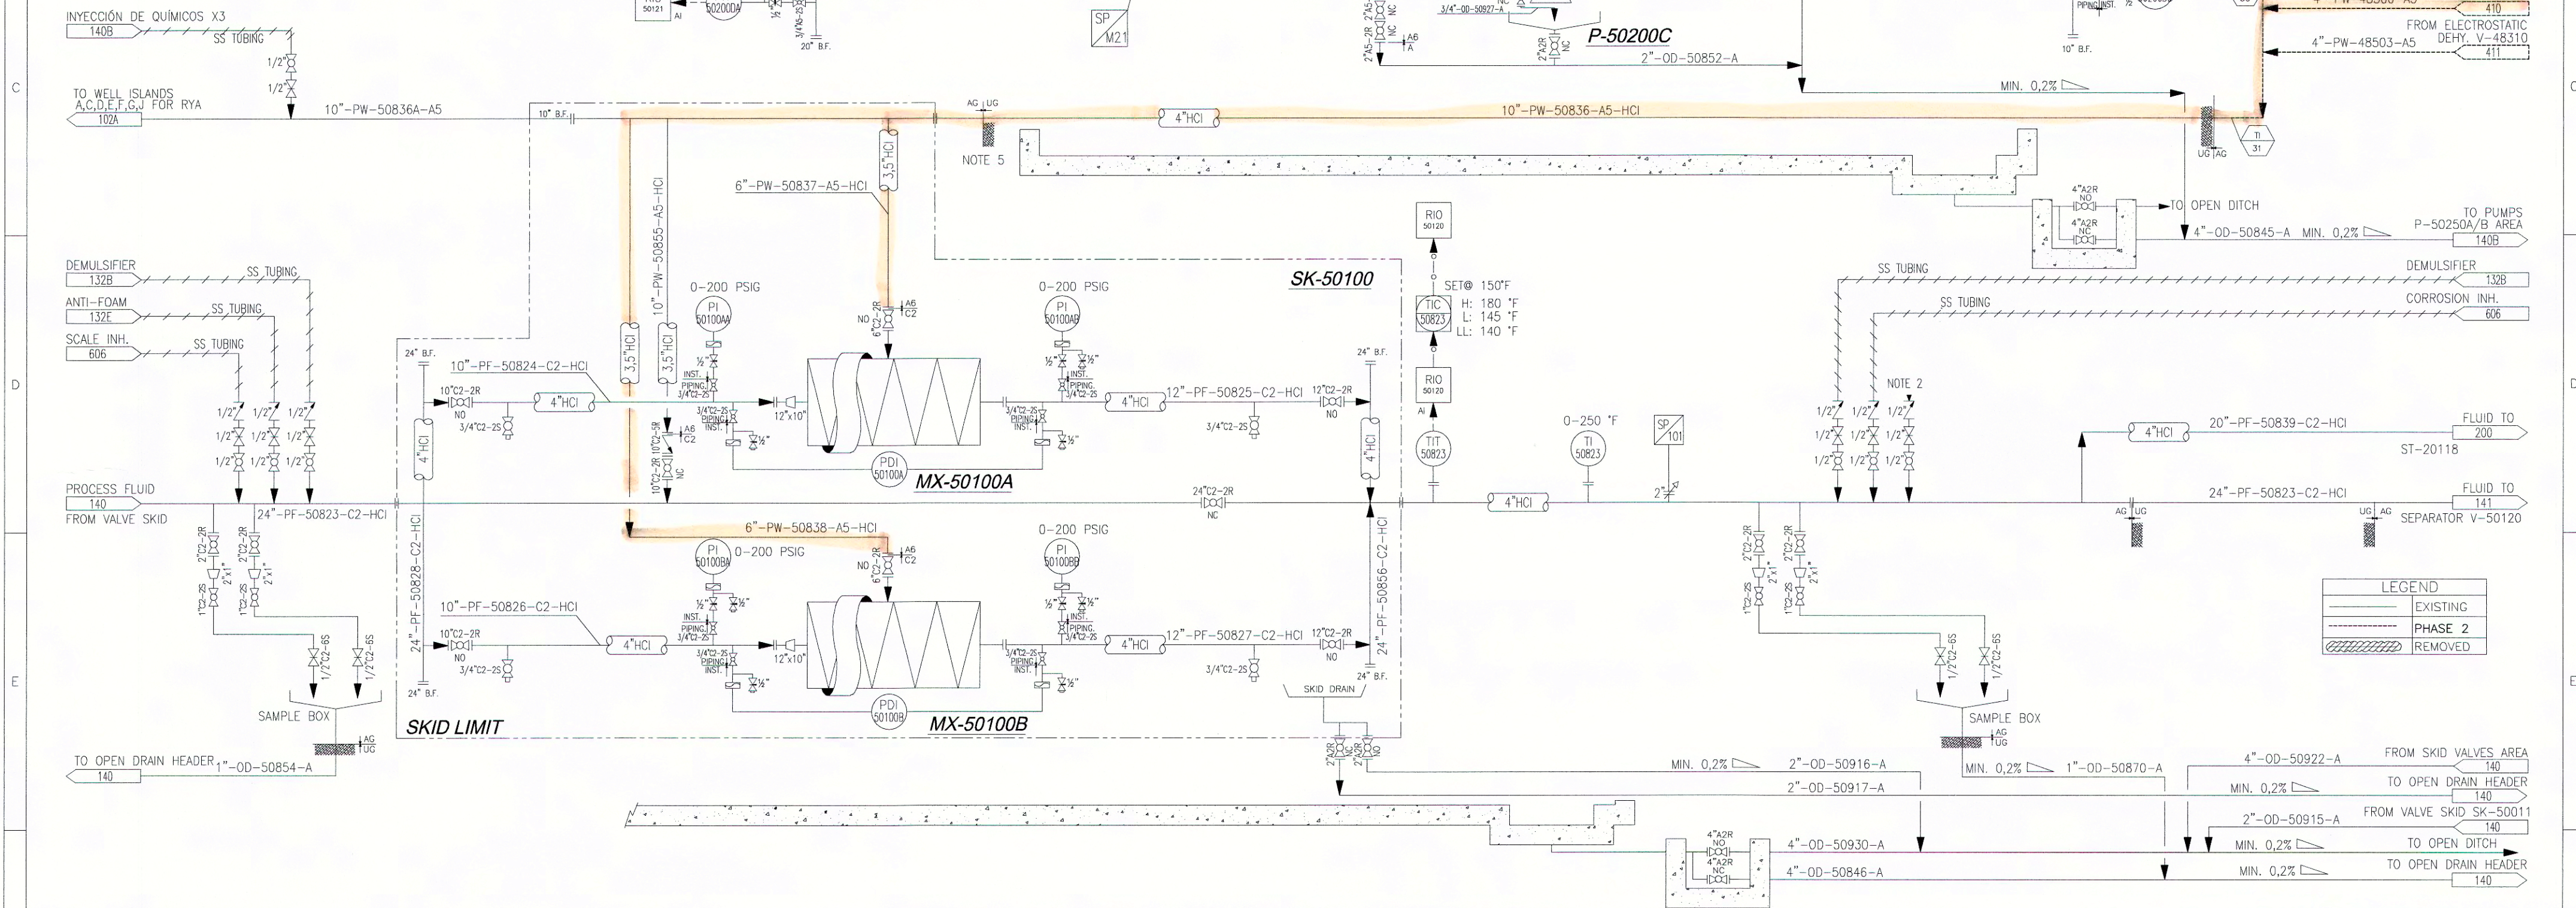
CLIENTE :		  PETROAMAZONAS EP	
PROYECTO :			
DESCRIPCIÓN :		PIPING AND INSTRUMENT DIAGRAM MIXERS DIRECT HEATERS AT EPF	
DIBUJO N° :		HOJA :	REV.
120S144481-EPF-01-140A		1 DE 1	D

STATIC MIXERS
10"x12" O.D. x 95" L
200 PSIG @ 675 °F
110 PSIG @ 150 °F
FLUID FLOW: 20000-60000 BFPD EACH
WATER FLOW: 25000-60000 BWPD EACH

CENTRIFUGAL WATER PUMPS
884 GPM @ 173,8 FT (TDH) EACH
OPR FLOW: 814 GPM @ 170,7 FT (TDH) EACH
TEMP: 180 °F
460 V / 3 PH / 50 HP

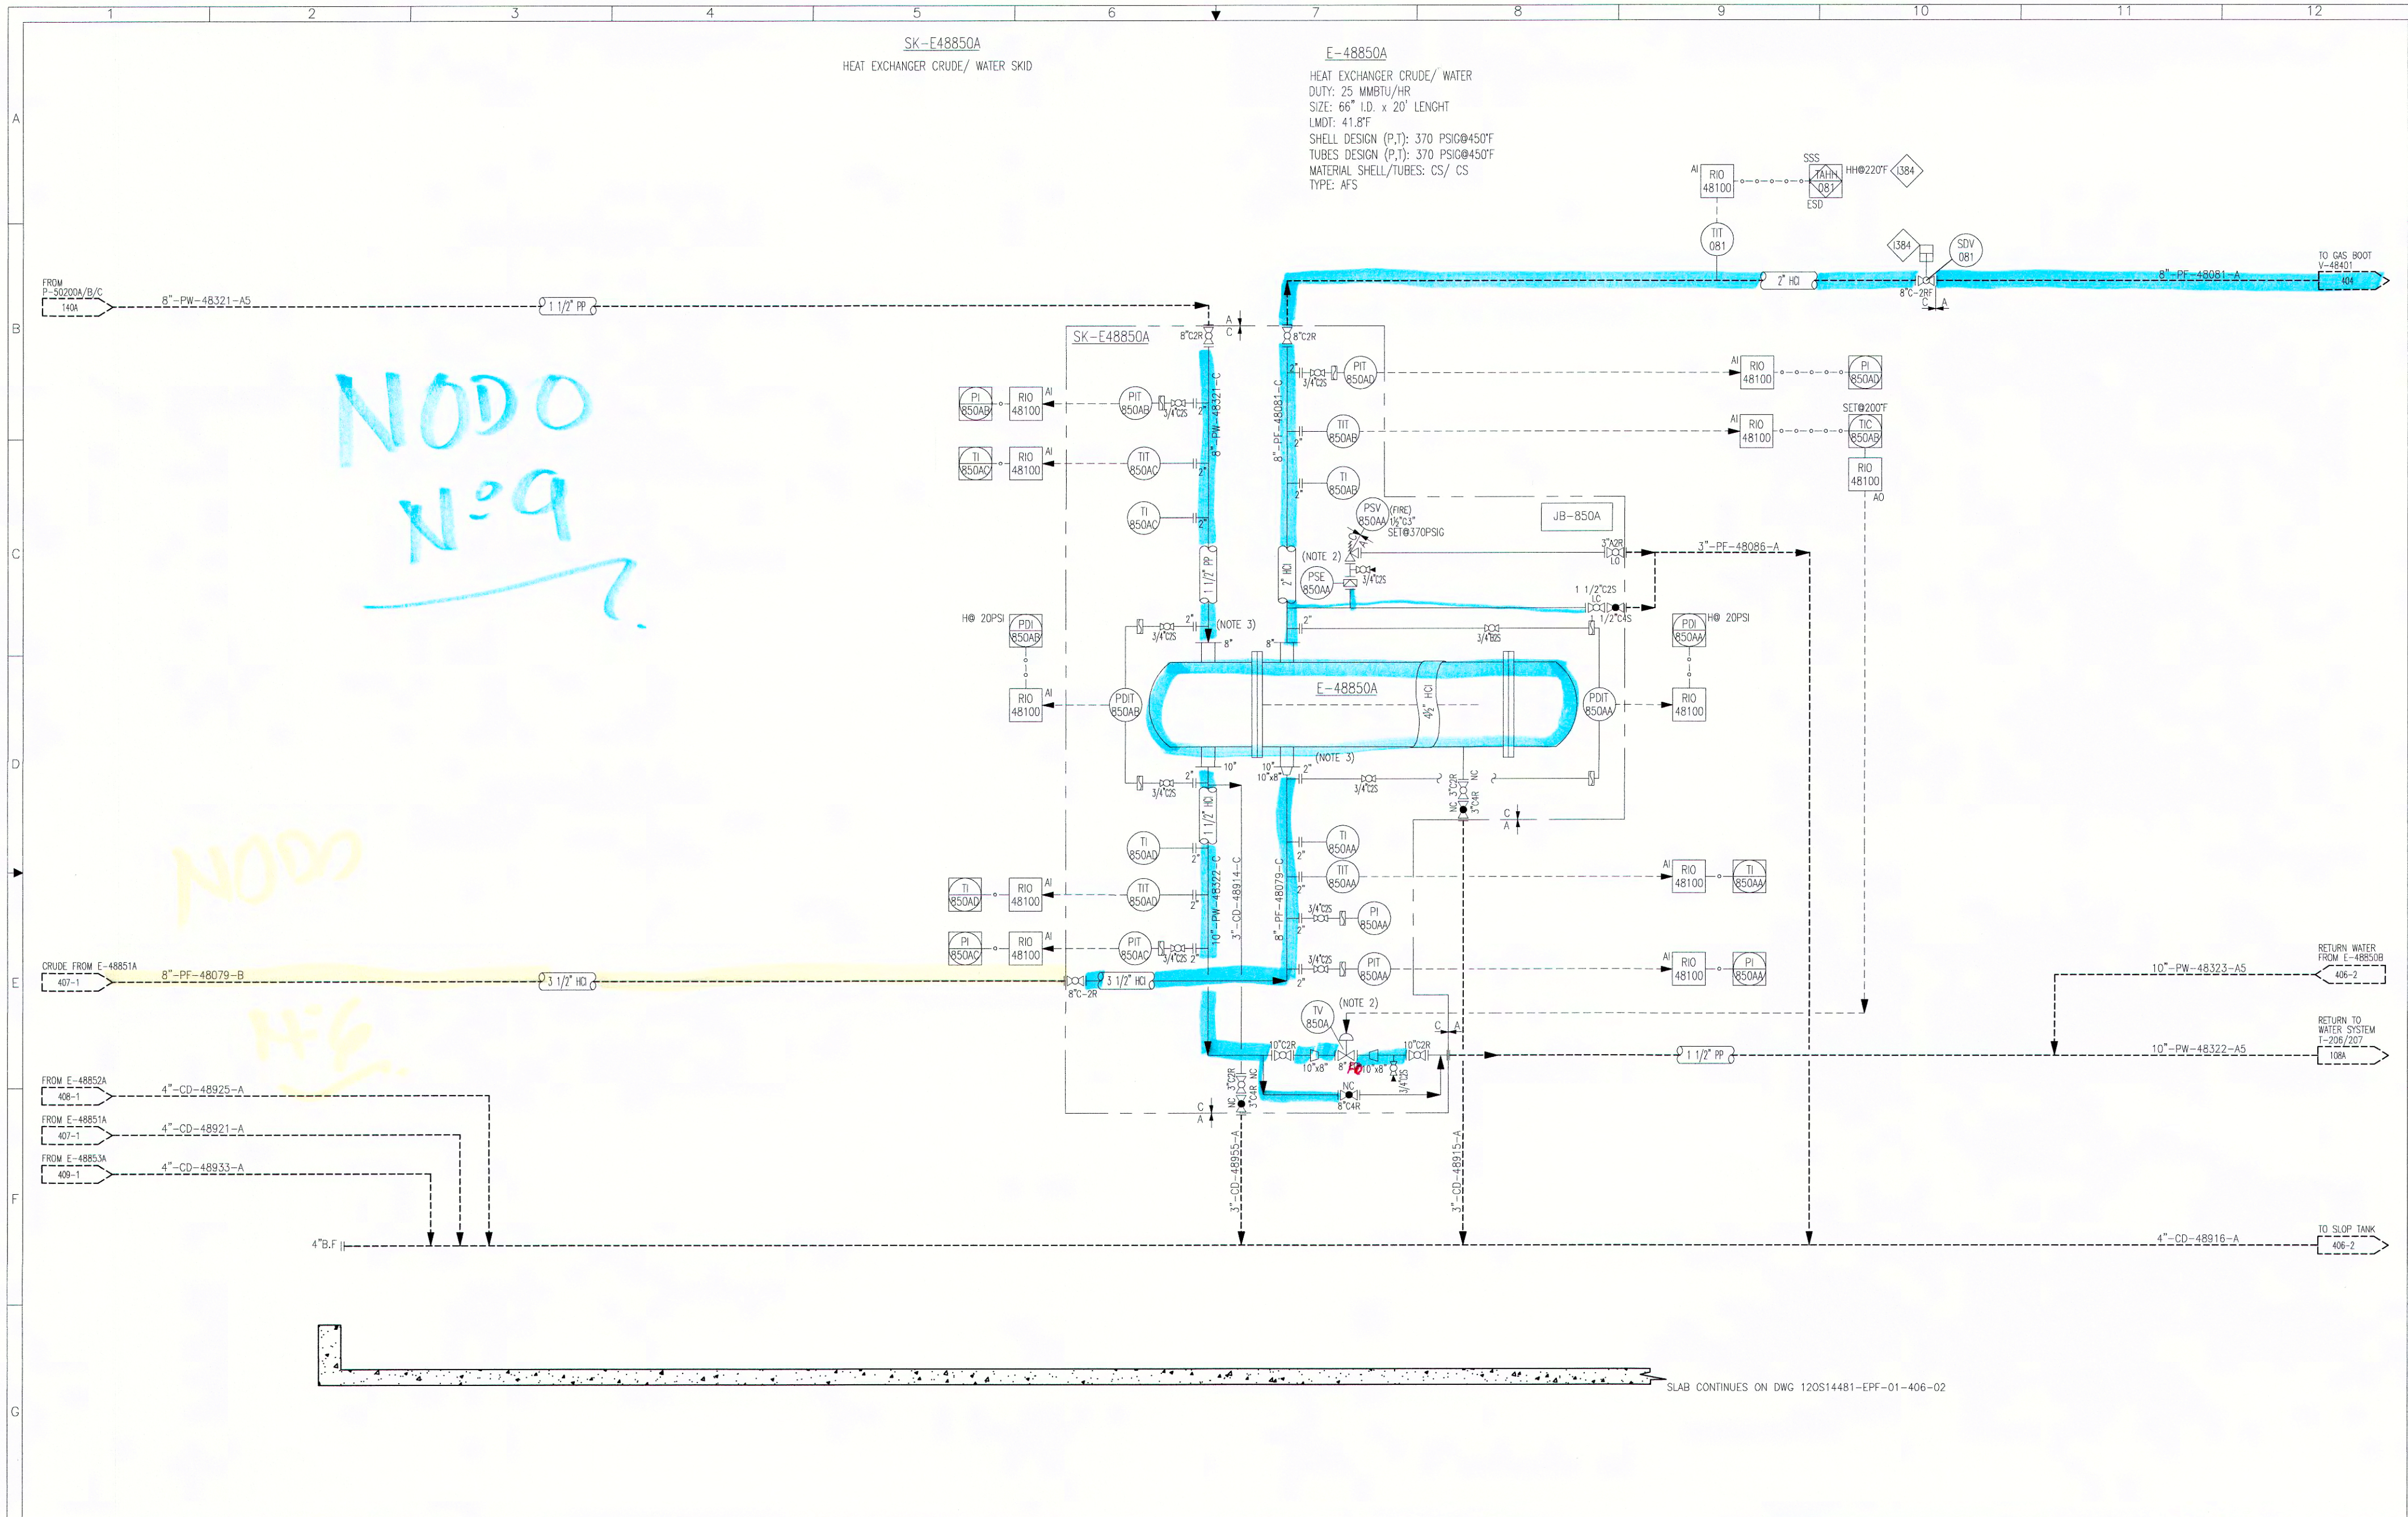
N: 6, 9

NOTAS GENERALES			DIBUJOS DE REFERENCIA			REVISIONES				INGENIERIA / REGISTRO DISEÑO		FIRMA	FECHA	CLIENTE :	
1. ALL INSTRUMENT'S, CONTROLLER'S, JB'S, AND SIGNAL'S HAVE AS TAG PREFIX: X48 SUCH THAT X= EQUIPMENT LETTER DESIGNATION AND 48 CORRESPONDS TO EPF AREA. FOR EXAMPLE PIT-850AA LOCATED AT E-48850A, CORRESPONDS TO PIT-48850AA. IN CASE THE INSTRUMENT BE LOCATED ON A PROCESS LINE, IT WILL BE IDENTIFIED WITH THE LINE NUMBER.			NUMERO	DESCRIPCION	REV.	DESCRIPCION	FECHA	DIBUJO	REVISO	APROBO	DIBUJANTE :			PETROAMAZONAS EP

3. NOZZLES DIAMETER WILL BE CONFIRMED BY VENDOR.					B	PARA REVISION INTERDISCIPLINARIA	29/NOV/18	OSA	SIZ	JCA	ING. DISEÑO :		7/ENE/19	DESCRIPCION : PIPING AND INSTRUMENT DIAGRAM	
					C	PARA REVISION PETROAMAZONAS EP	14/DIC/19	OSA	SIZ	SME	SEBASTIAN IZURIETA		7/ENE/19	HEAT EXCHANGERS E-48850A	
					D	REVISION PARA HAZOP	7/ENE/19	OSA	SIZ	SME	REVISADO		7/ENE/19	DIBUJO N°.	
											ING. PROYECTO :		7/ENE/19	120S144481-EPF-01-406	
											APROBACION GRAL :		7/ENE/19	TAMAÑO : A3	
											RODRIGO SILVA		7/ENE/19	ESCALA : S/A	
														HOJA : 1 DE 2	
														REV. D

9	INTERCAMBIADOR DE CALOR E-48850A (Crudo/Agua): desde la válvula 8"C2R en línea 8"-PF-48079-C de ingreso de crudo al intercambiador hasta la válvula 18"A2R en línea 16"-PF-48028-A de entrada a la bota V-48401, incluyendo la válvula SDV-48081 en línea 8"-PF-48081-A de salida de crudo, y línea de agua 8"-PW-48321-C desde la válvula 8"C2R hasta la válvula 10"C2R aguas abajo de la TV-48850A en línea 10-PW-48322-A5.	Enfriar el crudo de 260°F a 200°F proveniente de los deshidratadores electrostáticos, previo a su ingreso al tanque TK-48400. 01-404 / 01-406 (1) / 01-412..
10	BOTA V-48401 Y TANQUE MULTIPROPÓSITO T-48400: desde la válvula 18"A2R en línea 16"-PF-48028-A de entrada a la bota V-48401 hasta las válvulas 20"A2RF en las líneas de crudo 20"-PF-48034-A y 20"-PF-48035-A hacia la succión de las bombas booster P-431/432/433/434, incluyendo línea 12"-LF-48750-A de salida de gas de la bota, el sistema de calentamiento con vapor y las válvulas SDV-400A/400B en las líneas de crudo hacia las bombas booster.	Desgasificar a condiciones atmosféricas el crudo proveniente de los deshidratadores electrostáticos y permitir la transferencia de crudo a través del oleoducto EPF-SRF. 01-412.
