ESTUDIO DE IDENTIFICACIÓN DE PELIGROS Y PROBLEMAS OPERACIONALES (HAZOP)

“ACTUALIZACIÓN INGENIERÍA BÁSICA TREN III EPF”

ELABORADO PARA: SMARTPRO

POR: RICCA, Riesgo y Control, C. A.
Maturín, Estado Monagas - Venezuela
Teléfonos: +58 291 653.1689 / 416 691.0337 / 414 865.3353
consulta@riesgoycontrol.com ricca_riesgo_y_control@yahoo.es

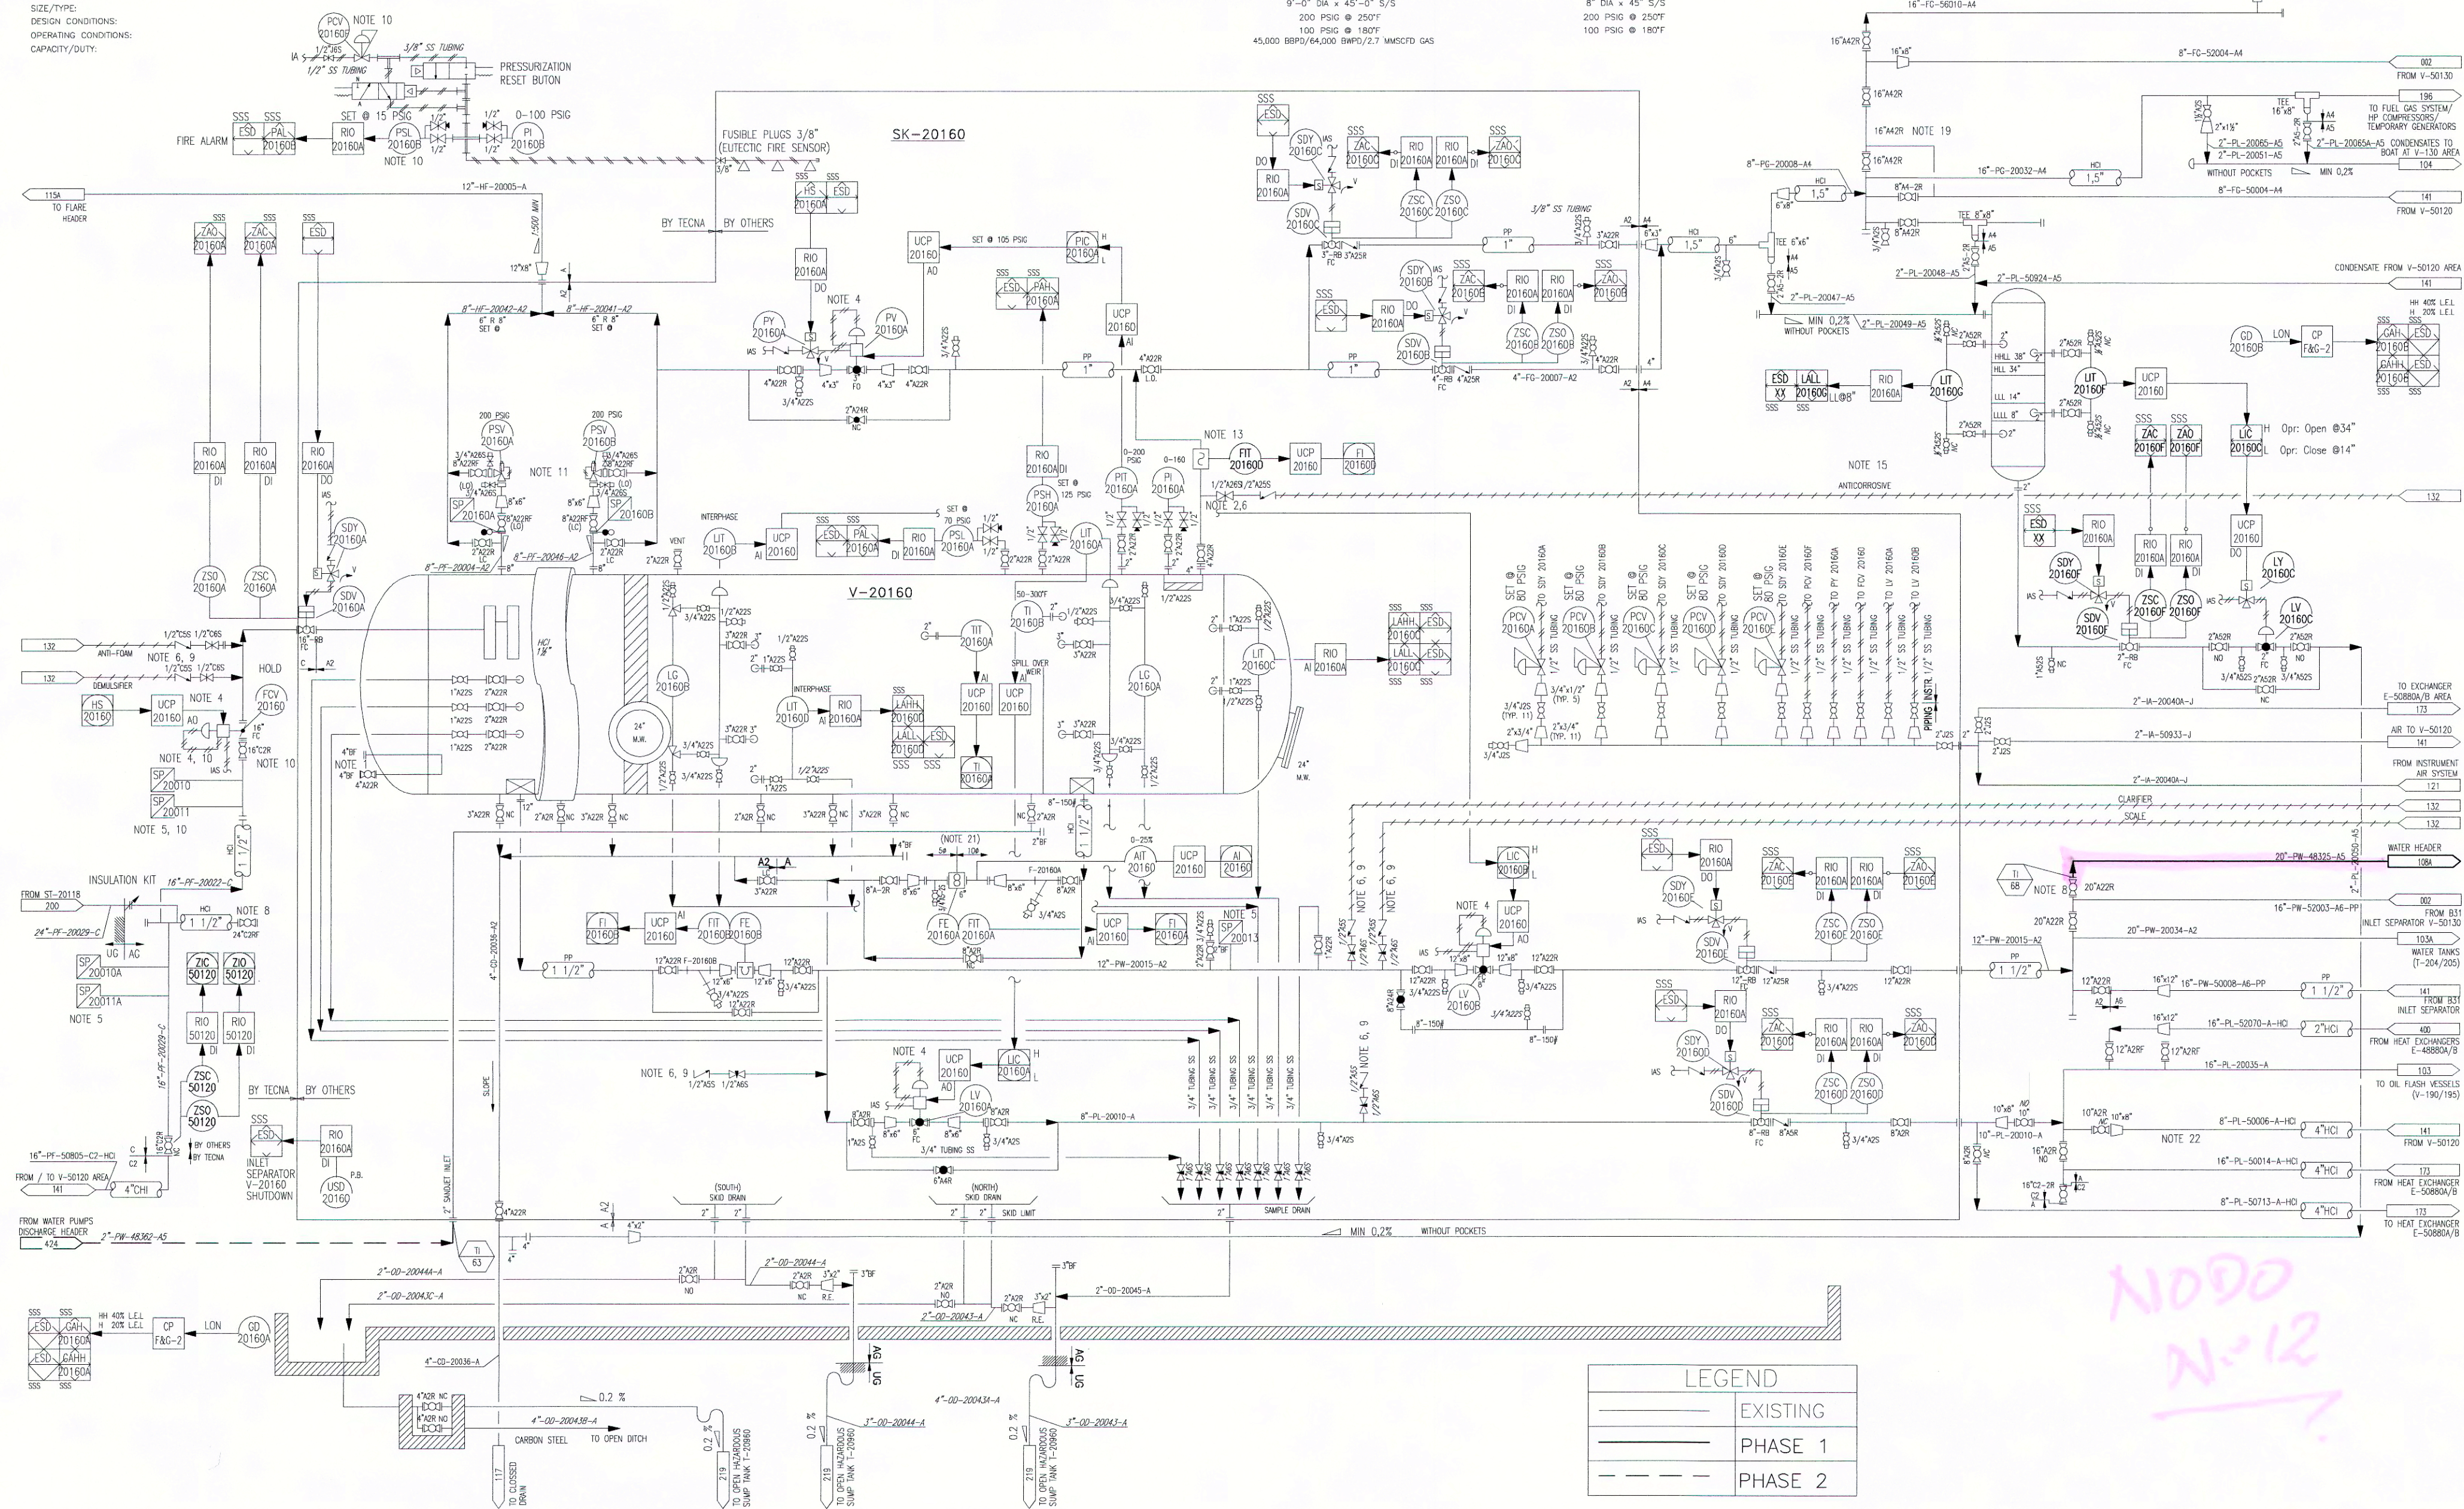
CLIENTE :	PETROAMAZONAS EP
PROYECTO :	ACTUALIZACIÓN INGENIERIA BASICA TREN III EPF
DESCRIPCIÓN :	PIPING & INSTRUMENT DIAGRAM INLET SEPARATOR EFF V-20160
DIBUJO N° :	120S144481-EFF-01-201
HOJA :	1 DE 1
REV. :	C

CONDENSATE BOOT

8" DIA x 45" S/S
200 PSIG @ 250°F
100 PSIG @ 180°F

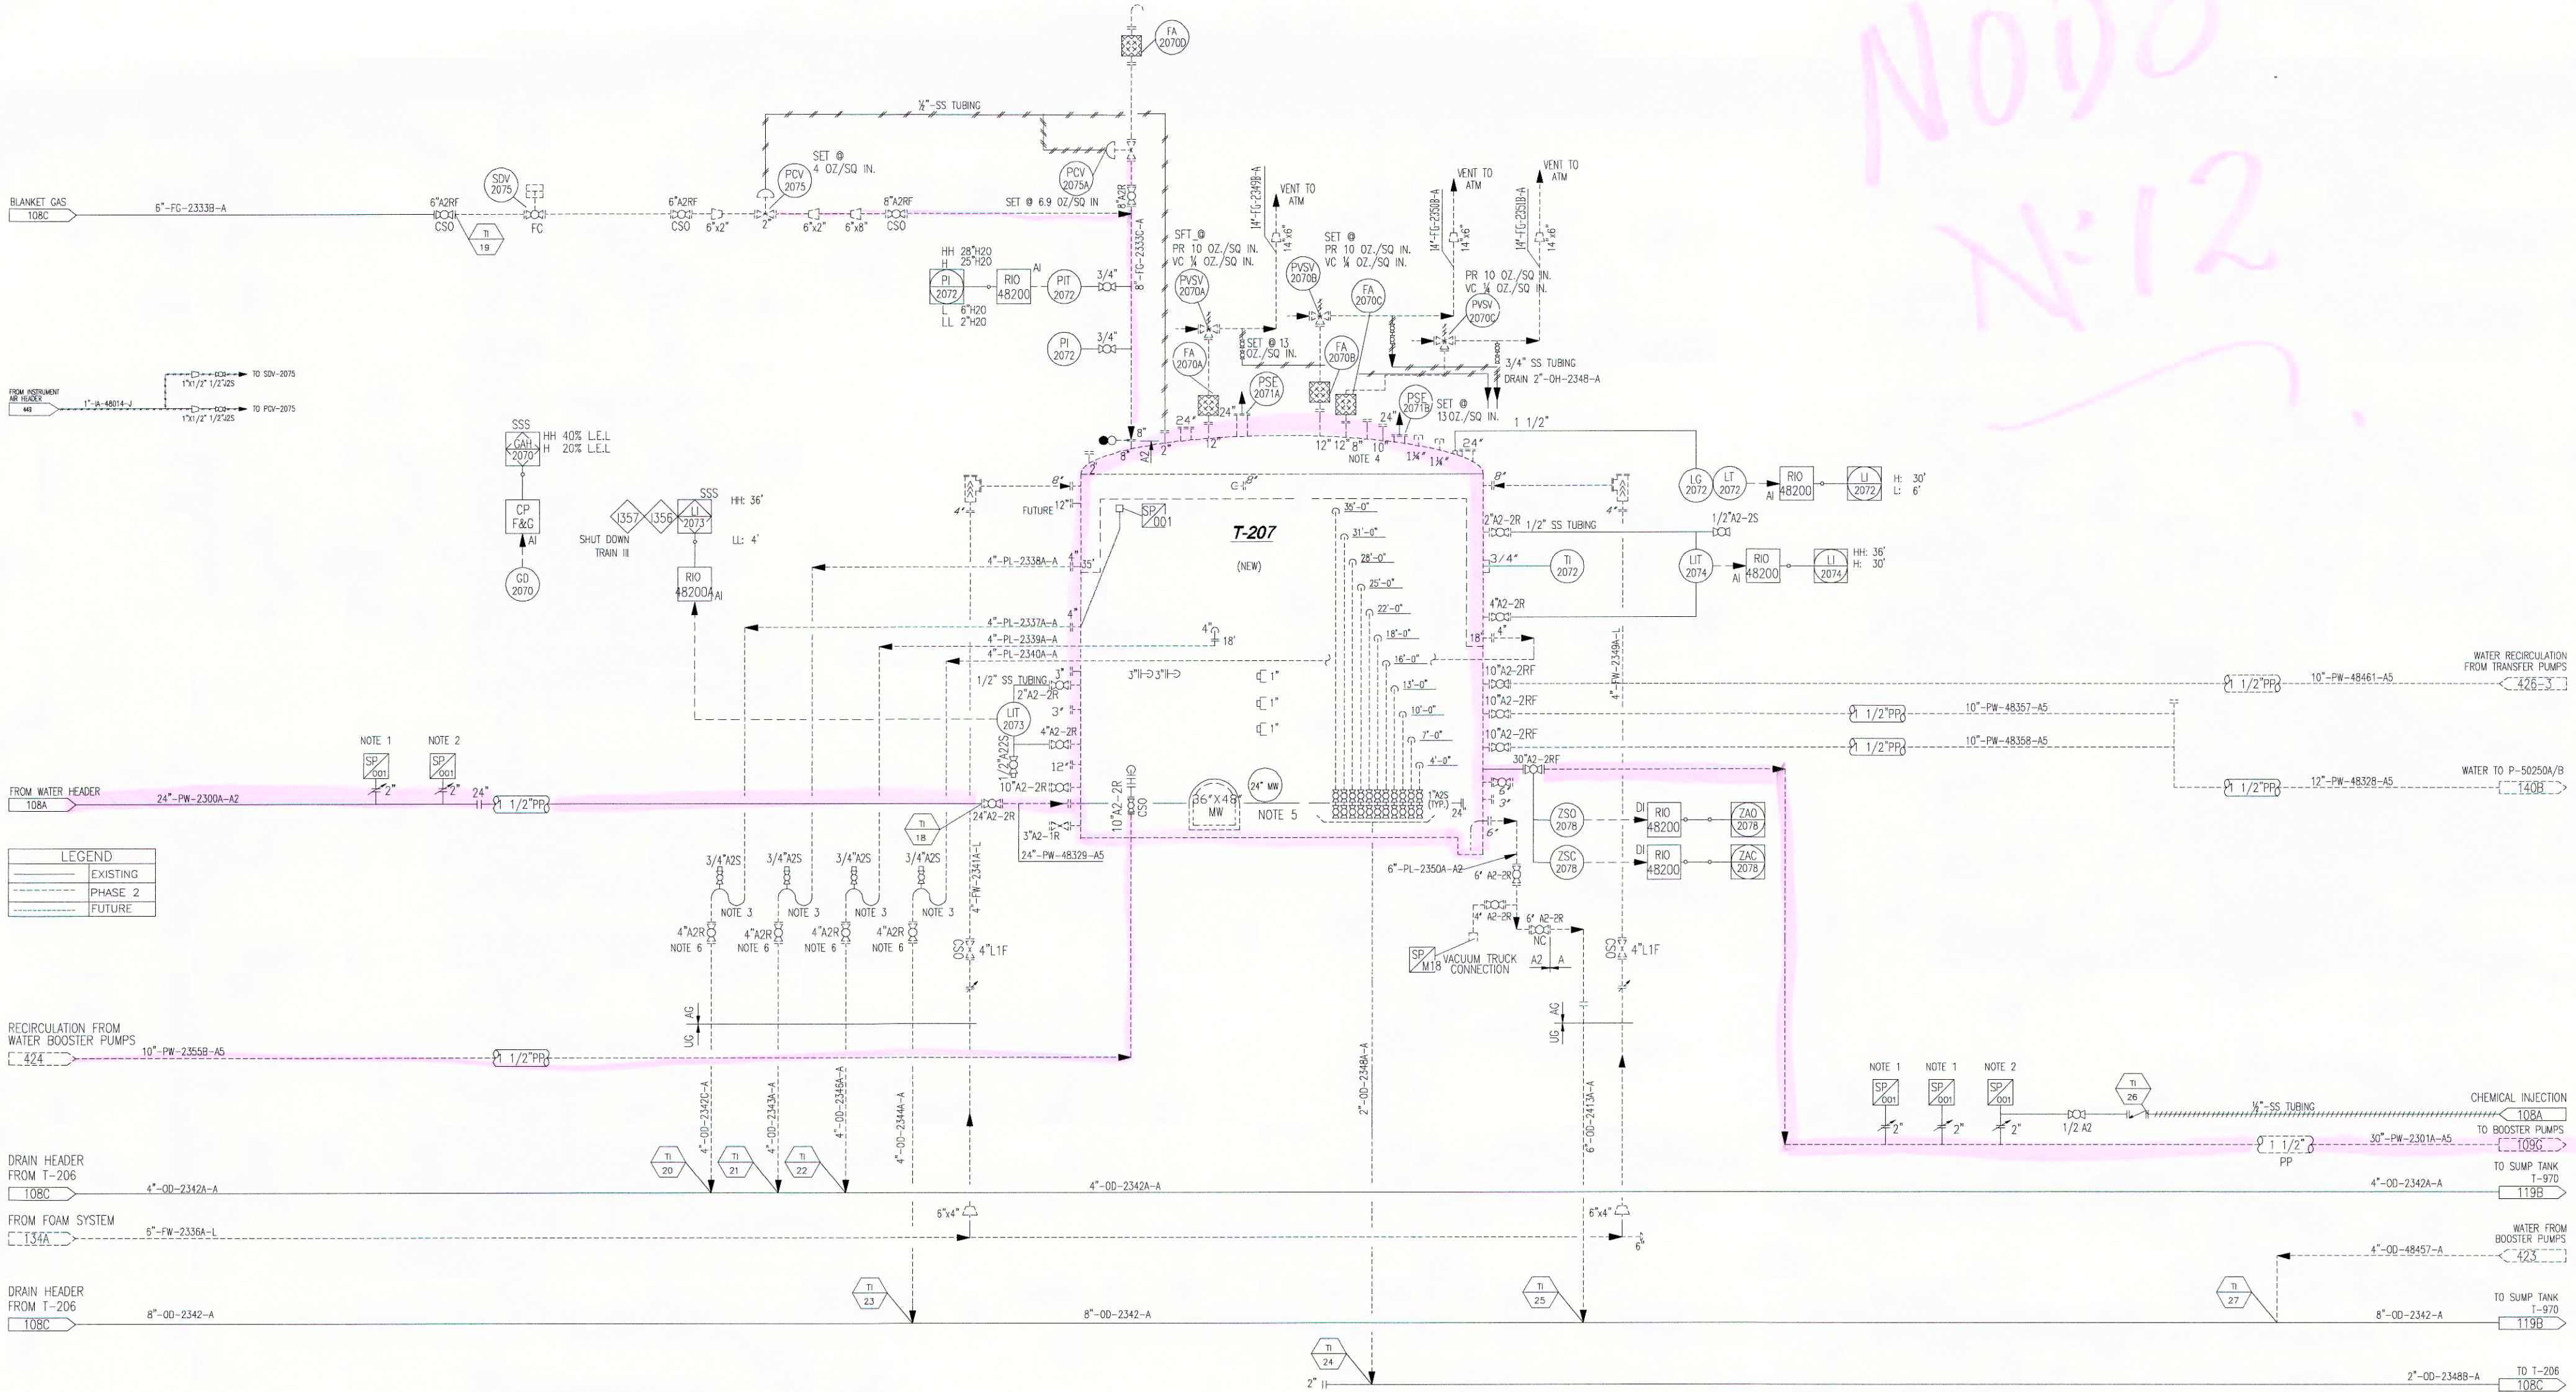
CLIENTE : PETROAMAZONAS EP
PROYECTO : ACTUALIZACIÓN INGENIERIA BASICA TREN III EPF
DESCRIPCION : PIPING AND INSTRUMENT DIAGRAM WATER TANK T-207
DIBUJO N°: 120S144481-EPF-01-108D
HOJA : 1 DE 1
REV. D

T-207
WATER DISPOSAL TANK
(INTERNALLY COATED)

87'-10" x 43'-0"
1 PSIG @ 250°F/0.5 OZ. VAC.
ATM @ 185°F-200°F
CAP. NOMINAL: 45000 BBL
DESIGN SPEC. GRAVITY 1.0
MAXIMUM OPERATING TEMP. 200°F
MATERIAL A-36
(NEW)

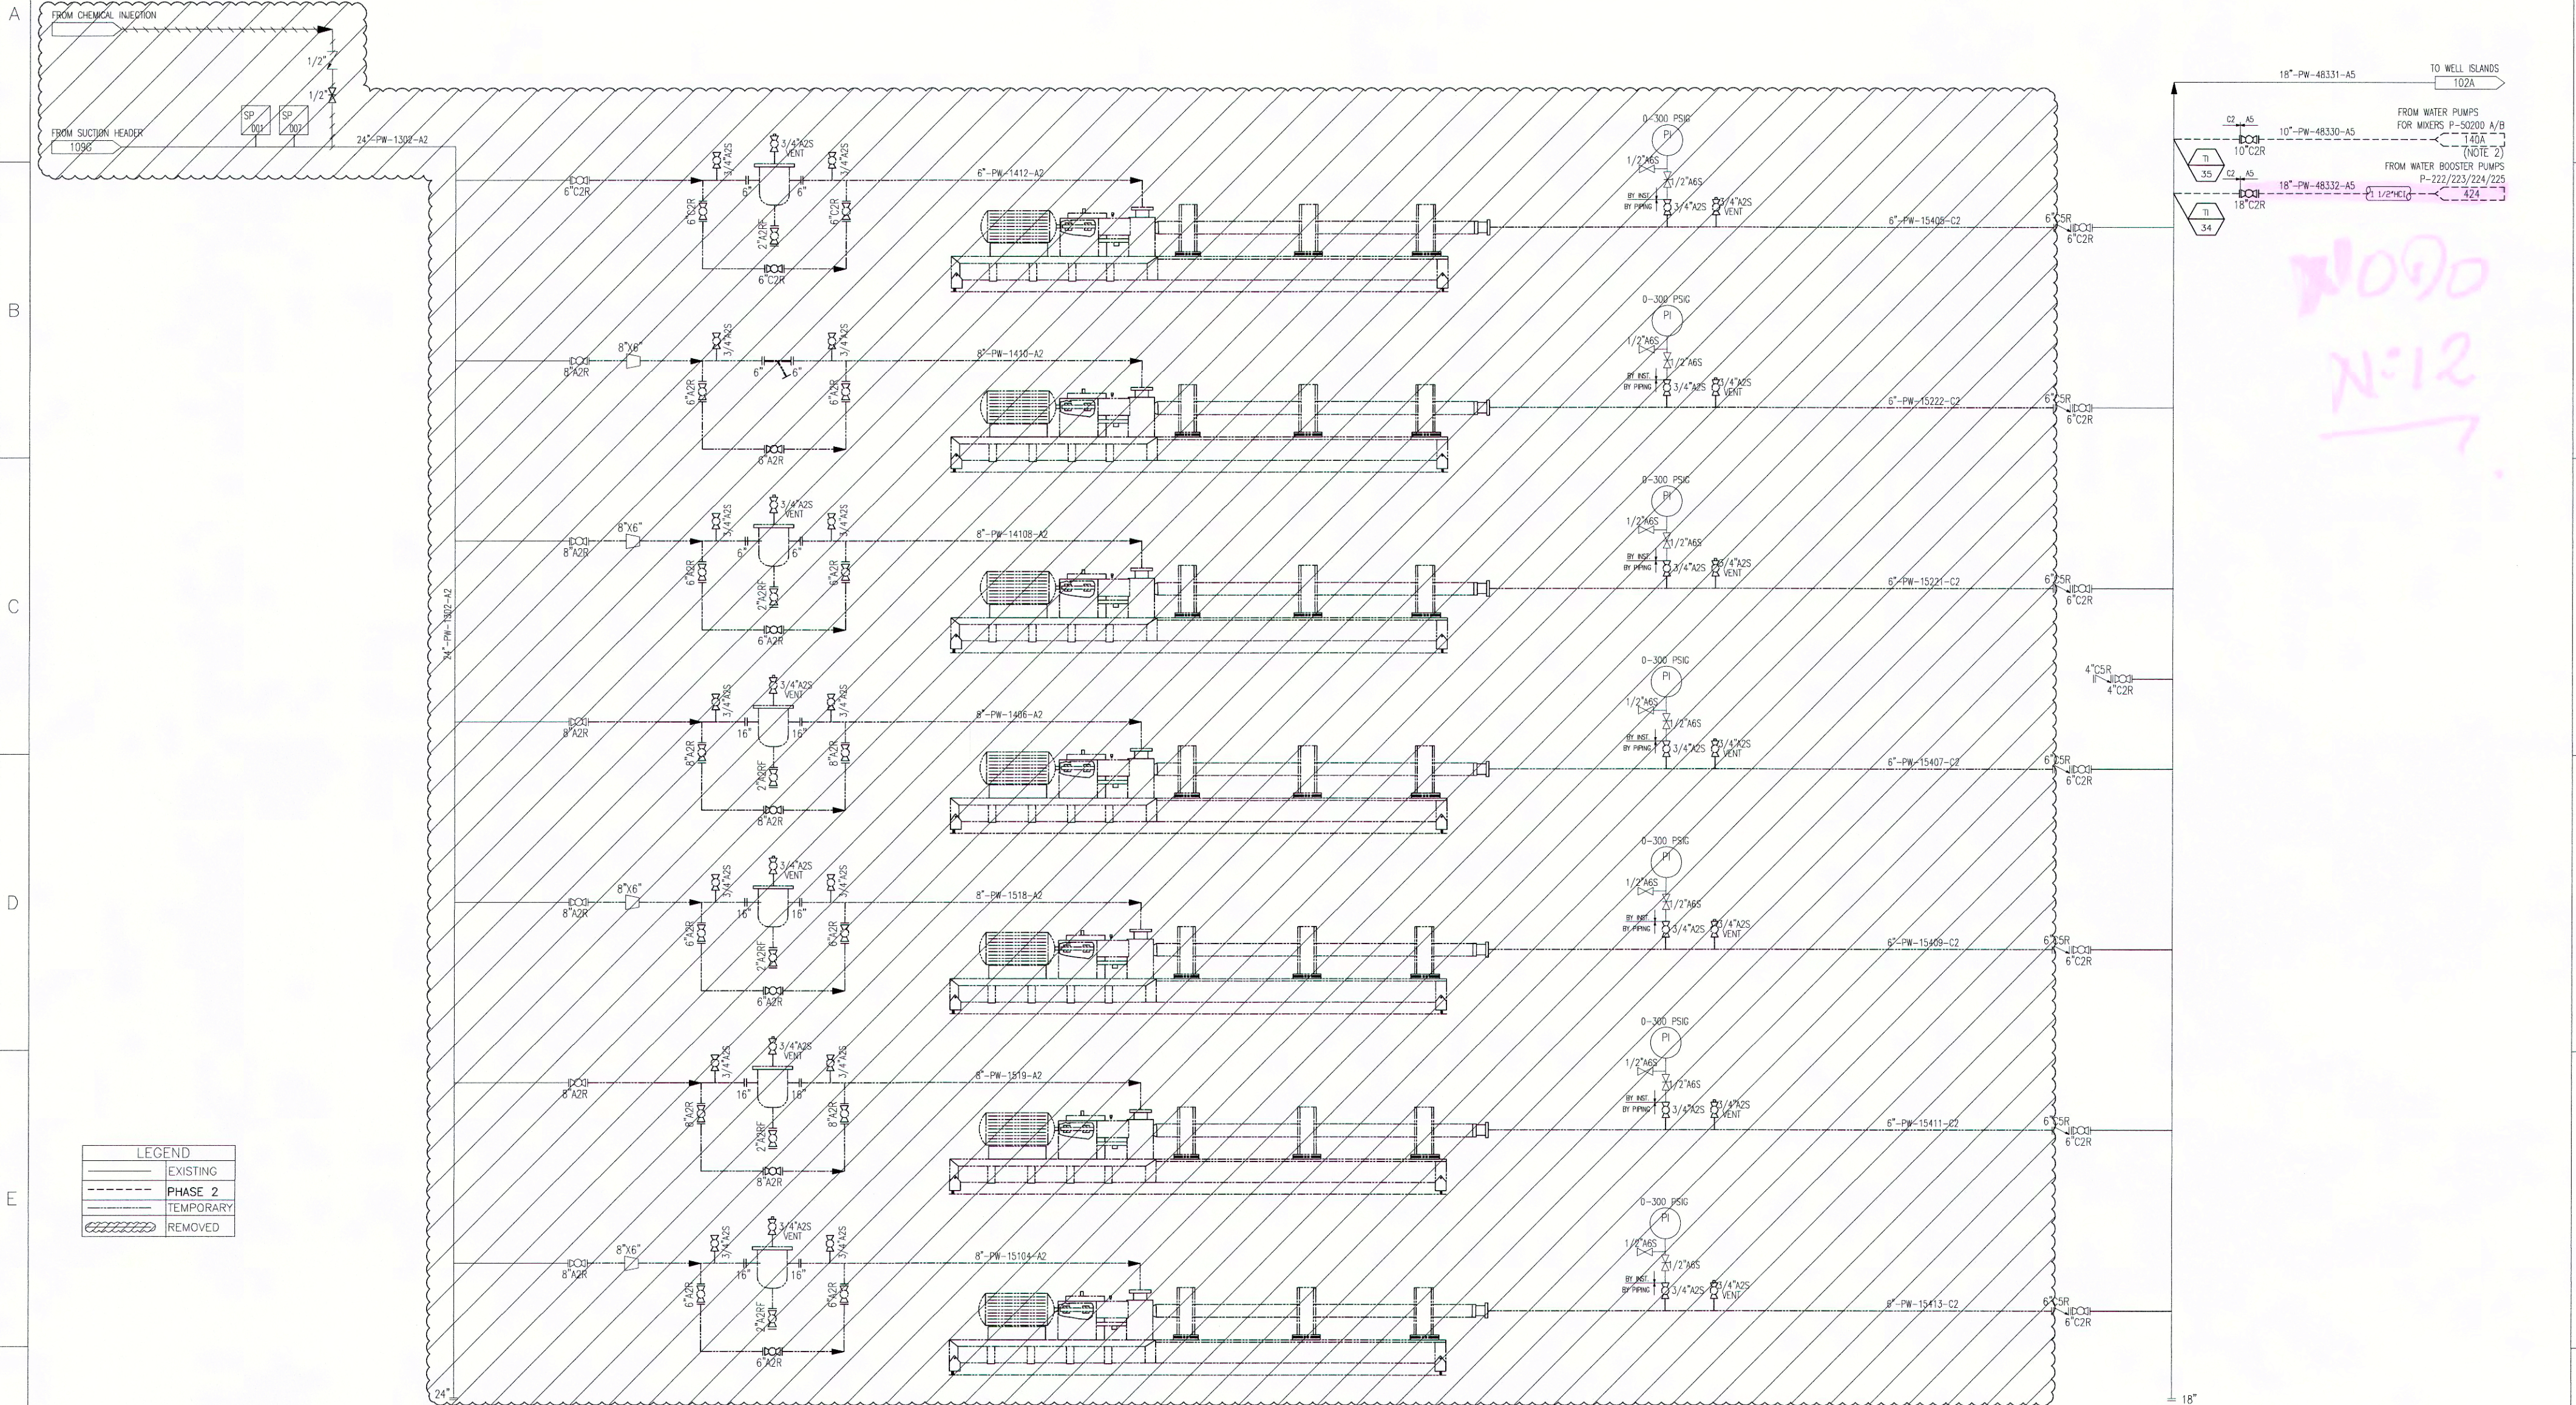
NOTAS GENERALES			DIBUJOS DE REFERENCIA		REVISIONES				INGENIERIA / REGISTRO DISEÑO		FIRMA	FECHA	CLIENTE : PROYECTO : ACTUALIZACIÓN INGENIERIA BASICA TREN III EPF DESCRIPCION : PIPING AND INSTRUMENT DIAGRAM TEMPORARY WATER BOOSTER PUMPS (HPS) DIBUJO N° : 1208144481-EPF-01-122 HOJA : 1 DE 1 REV. : D

P-15251/15252/15253/15254/15260/15261/B75454
TEMPOERARY WATER BOOSTER PUMP
HPS CENTRIFUGAL PUMP
18.000 TO 25.000 BWPD @ 160 PSI (DP)
250 HP
(NOTE 1)
