Quito, 28 de enero de 2018
Boletín No. 012

En Unidad FCC de Refinería Esmeraldas se realiza reparación por fuga de vapor

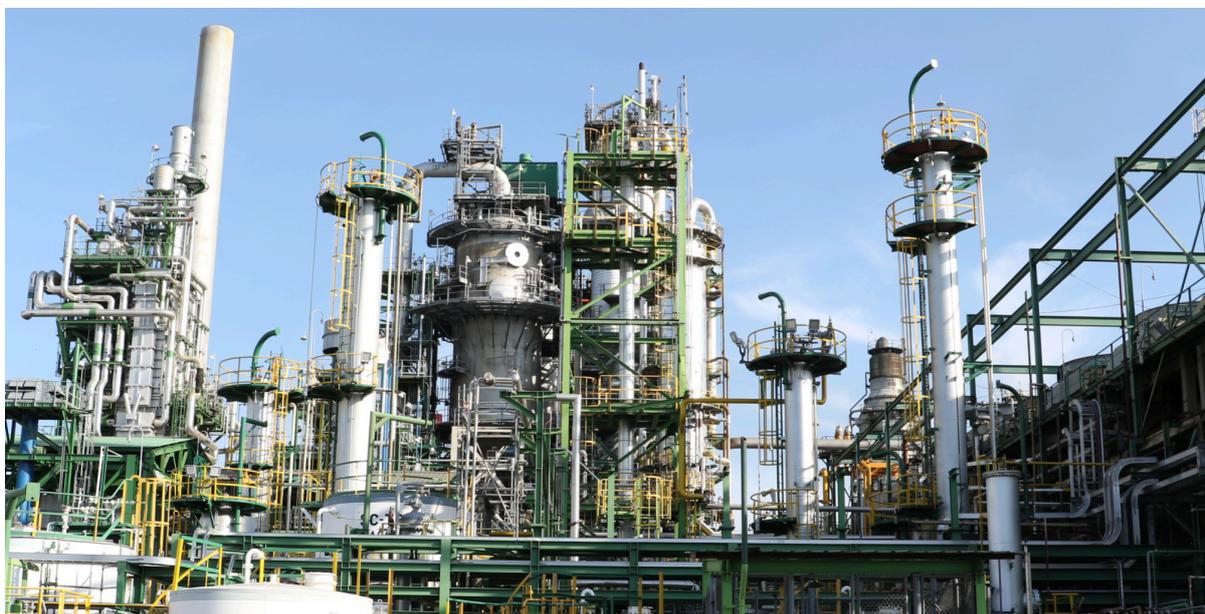
A la media noche de ayer fue necesario bajar la carga de la Unidad de Fraccionamiento Catalítico Fluidizado (FCC) para poder reparar tres tubos de 1.5 pulgadas que van en la parte baja del RAISER, a causa de una fuga de vapor en la parte baja de la "Y" que une la bajante del catalizador con el RAISER.

El daño se produjo por la erosión normal de estas pequeñas tuberías de 1.5 pulgadas, producido por una erosión interna constante del catalizador y vapor, la cual se ha dado a través del tiempo de operación. La rotura es justamente en la interconexión de la brida de la "Y", produciendo una fuga de vapor que ha ido creciendo muy rápido, por esta razón, fue necesario bajar carga y aislar el reactor y regenerador para que no se enfríen y poder arrancar lo antes posible.

Es una rotura pequeña y los trabajos se están haciendo en temperatura caliente y se terminarán, aproximadamente, a las 19:30 de hoy 28 de enero de 2018. La temperatura del regenerador está en 380 grados centígrados y una vez que arranque el F-H2 incrementará la temperatura más o menos 60 grados por hora hasta llegar a 600 grados centígrados en el regenerador. Luego de esto empezará a recircular al reactor e incrementará la temperatura de 280 grados centígrados hasta los 520 grados.

Una vez estabilizada la temperatura de recirculación, se empezará a meter carga. Esta condición será en las primeras horas de mañana 29 de enero de 2018, cuando la Unidad FCC ya cuente con la carga normal.
